## Investigasi *Lift Cylinder Rod Drift* Pada *Wheel Loader Wa 600-3a*

Wahyu Anhar<sup>1\*</sup>, Muhammad Faisal<sup>2</sup>

<sup>1,2</sup> Jurusan Teknik Mesin, Politeknik Negeri Balikpapan, Jalan Soekarno-Hatta km. 8, Balikpapan

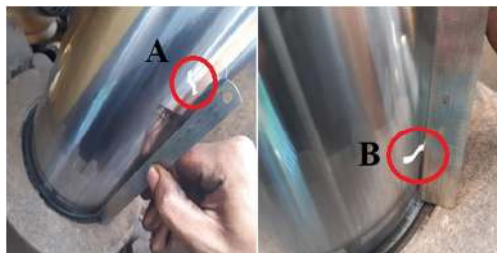
Gambar 3. Pengukuran aktual

Hasil pengukuran gerak *lift cylinder rod* seperti ditunjukkan dalam Tabel 1. Pengukuran aktual memiliki nilai penurunan sebesar 130 mm/15 menit. Gambar 3 menunjukkan proses pengukuran di lapangan. Tanda pada posisi A mengalami penurunan hingga ke posisi B, selama 15 menit dengan jarak 130 mm. Terjadi perbedaan dengan nilai standar sebesar 90 mm. Adanya perbedaan ini menunjukkan bahwa *lift cylinder rod* mengalami permasalahan.

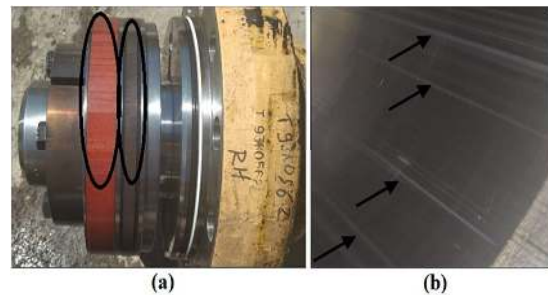
Gambar 4. Kondisi internal *lift cylinder*

Gambar 4 merupakan hasil pengamatan visual yang menunjukkan kondisi internal *lift cylinder*. Terlihat bahwa bagian *wear ring*, *piston ring* dan dinding dalam *cylinder* terdapat goresan-goresan dalam. Adanya goresan-goresan dalam menunjukkan bahwa bagian internal *lift cylinder* mengalami keausan.

Terjadi ketidaknormalan dalam pergerakan *lift cylinder rod* terhadap dinding dalam silinder. Secara normal, gerakan *sliding lift cylinder rod* terhadap dinding dalam silinder tidak akan menyebabkan keausan. Bagian dalam *lift cylinder* terdapat oli hidrolik yang berfungsi sebagai pelumas terhadap komponen-komponen yang saling bergesekan.

(a) *wear ring* dan *piston ring*  
(b) dinding dalam *lift cylinder*

Pola keausan yang terjadi pada internal *lift cylinder* berupa goresan-goresan dalam. Pola keausan berupa goresan (*wedge formation*) menunjukkan bahwa keausan yang terjadi adalah keausan abrasi [12]. Dampak gesekan berlebih yang terjadi pada internal *lift cylinder* mengakibatkan permukaan bagian internal *lift cylinder* lepas menjadi debris. Bersirkulasinya oli hidrolik menjadikan debris tersebut juga ikut bersirkulasi. Terlihat dalam Gambar 5 bahwa terdapat debris di sekitar *return filter*. Fungsi *return filter* adalah untuk

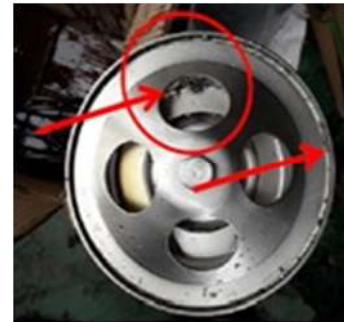
Gambar 5. Kondisi *return filter*

menyaring kotoran oli hidrolik setelah bersirkulasi dari sistem (*cylinder*) sebelum mengalir kembali ke tanki. Adanya debris ini menunjukkan bahwa keausan abrasi diawali dengan keausan abrasi-*two body* hingga akhirnya terjadi keausan abrasi-*three body*.
