Investigasi Lift Cylinder Rod Drift Pada Wheel Loader WA 600-3a

Wahyu Anhar^{1*}, Muhammad Faisal²

^{1,2}Jurusan Teknik Mesin, Politeknik Negeri Balikpapan, Jalan Soekarno-Hatta km. 8, Balikpapan

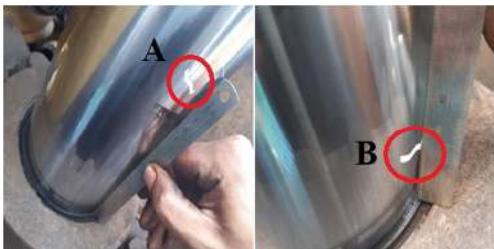
Gambar 3. Pengukuran aktual

Hasil pengukuran gerak *lift cylinder rod* seperti ditunjukkan dalam Tabel 1. Pengukuran aktual memiliki nilai penurunan sebesar 130 mm/15 menit. Gambar 3 menunjukkan proses pengukuran di lapangan. Tanda pada posisi A mengalami penurunan hingga ke posisi B, selama 15 menit dengan jarak 130 mm. Terjadi perbedaan dengan nilai standar sebesar 90 mm. Adanya perbedaan ini menunjukkan bahwa *lift cylinder rod* mengalami permasalahan.

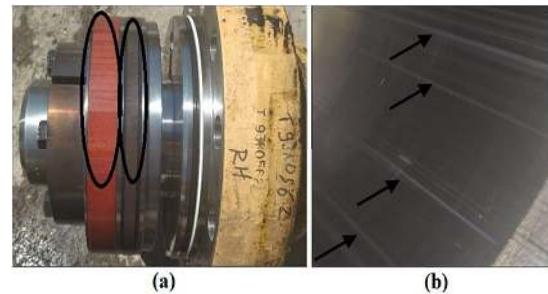
Gambar 4. Kondisi internal *lift cylinder*

Gambar 4 merupakan hasil pengamatan visual yang menunjukkan kondisi internal *lift cylinder*. Terlihat bahwa bagian *wear ring*, *piston ring* dan dinding dalam *cylinder* terdapat goresan-goresan dalam. Adanya goresan-goresan dalam menunjukkan bahwa bagian internal *lift cylinder* mengalami keausan.

Terjadi ketidaknormalan dalam pergerakan *lift cylinder rod* terhadap dinding dalam silinder. Secara normal, gerakan *sliding* *lift cylinder rod* terhadap dinding dalam silinder tidak akan menyebabkan keausan. Bagian dalam *lift cylinder* terdapat oli hidrolik yang berfungsi sebagai pelumas terhadap komponen-komponen yang saling bergesekan.

Berdasarkan riwayat PS dan *trouble* unit tersebut bahwa terjadi 2 kali permasalahan *lift cylinder rod drift*. Permasalahan tersebut diawali dengan keterlambatan dalam melakukan pergantian oli hidrolik. Masa pakai oli hidrolik yang melewati standar masa pakai akan berakibat menurunnya kualitas oli hidrolik, khususnya berkaitan dengan kemampuan pelumas. Pelumas (oli hidrolik) berfungsi untuk mengurangi gesekan dan keausan, membuang panas, serta mengalirkan debri (pembersih) pada bagian-bagian yang saling gerak meluncur (*sliding*) [12]. Hal ini bersesuaian dengan hasil pengamatan visual internal *lift cylinder* yang mengalami keausan. Gesekan antar komponen internal *lift cylinder* menjadi berlebih karena tidak maksimalnya pelumas. Kegiatan perawatan berkala (PS) memegang peranan penting dalam menjaga kinerja unit khususnya sistem hidrolik dan oli hidrolik. Lebih dari 50% permasalahan sistem hidrolik berkaitan dengan oli hidrolik [13].

Pola keausan yang terjadi pada internal *lift cylinder* berupa goresan-goresan dalam. Pola keausan berupa goresan (*wedge formation*) menunjukkan bahwa keausan yang terjadi adalah keausan abrasi [12]. Dampak gesekan berlebih yang terjadi pada internal *lift cylinder* mengakibatkan permukaan bagian internal *lift cylinder* lepas menjadi debri. Bersirkulasinya oli hidrolik menjadikan debri tersebut juga ikut bersirkulasi. Terlihat dalam Gambar 5 bahwa terdapat debri di sekitar *return filter*. Fungsi *return filter* adalah untuk

Variabel-variabel dalam kegiatan perawatan berkala unit (PS) harus dilaksanakan secara menyeluruh, dan terkontrol dengan baik. Penelitian lebih lanjut dapat dilakukan terkait tindakan dalam aktivitas perawatan untuk mengetahui apakah terjadi penyimpangan atau tidak, variabel penyebab jika terjadi penyimpangan, dan proses kontrol kegiatan.

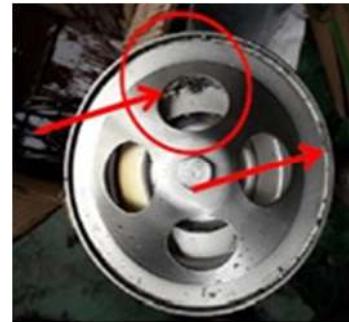
Gambar 5. Kondisi *return filter*

menyaring kotoran oli hidrolik setelah bersirkulasi dari sistem (*cylinder*) sebelum mengalir kembali ke tanki. Adanya debris ini menunjukkan bahwa keausan abrasi diawali dengan keausan abrasi-*two body* hingga akhirnya terjadi keausan abrasi-*three body*.

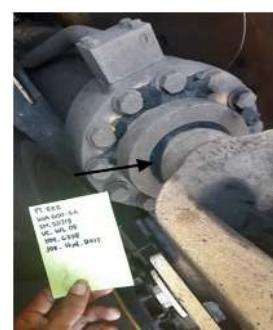
Berdasarkan pengamatan visual lainnya bahwa terjadi kebocoran oli hidrolik pada *head lift cylinder* seperti ditunjukkan dalam Gambar 6. Kebocoran oli hidrolik ini disebabkan *seal* pada *head lift cylinder* mengalami penurunan kualitas (elastisitas). Terjadi gesekan berlebih antara *cylinder rod* terhadap *seal* karena penurunan kualitas oli hidrolik. Selain itu, faktor adanya debri di dalam *cylinder* menyebabkan ikut bergesekan antara *rod* dengan *seal*. Terjadinya keausan di *seal* menyebabkan kebocoran oli hidrolik pada *cylinder*.

serial number 52719. Terjadi penambahan unsur Fe, Cu dan Si pada oli hidrolik. Unsur Fe dan Cu merupakan unsur dari internal *cylinder*. Hasil ini menunjukkan bahwa komponen internal *cylinder* telah terjadi pengikisan (keausan). Terdapatnya unsur Si menunjukkan bahwa kontaminan/pengotor (debu) yang berasal dari luar sistem telah masuk kedalam sistem. Masuknya kontaminan tersebut melalui *seal head lift cylinder*. Adanya kebocoran oli melalui *seal head lift cylinder* (Gambar 6) menunjukkan bahwa *seal* tidak maksimal membatasi/sekat antara bagian luar dengan bagian dalam sistem.
