## Identifikasi Jenis Kerusakan Jalan Pada Jalan Pramuka, Kecamatan Banyumanik, Kota Semarang STA 0 + 199,8 – STA 3 + 000 dengan Metode PCI (*Pavement Condition Index*)

**Roselina Rahmawati<sup>1</sup>, Leily Fatmawati<sup>2\*</sup>, Supriyadi<sup>3</sup>, Tedjo Mulyono<sup>4</sup>, Warsiti<sup>5</sup>, Sudarmono<sup>6</sup>, Sukoyo<sup>7</sup>, Karnawan Joko Setyono<sup>8</sup>, Baiq Heny Sulistiawati<sup>9</sup>, Rendy Dwi Pangesti<sup>10</sup>**

*<sup>1\*,2,3,4,5,6,7,8,9,10</sup>Politeknik Negeri Semarang*

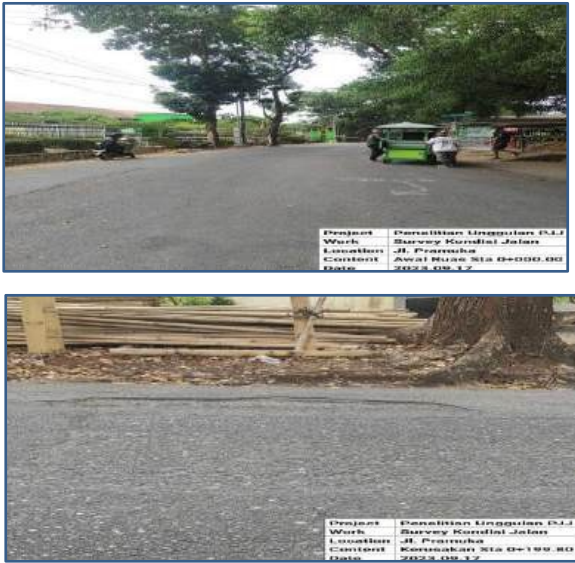
| NO | STA KERUSAKKAN | LUAS<br>KERUSAKKAN | | KONDISI PERMUKAAN JALAN | KETERANGAN |
|---|---|---|---|---|---|
| 1 | 0 + 199,8 – 0 + 221 | 0,8 | 0,2 | | Lubang<br>( <i>Potholes</i> ) |

| No | STA | | | Dimensi Kerusakkan | | Ad (m <sup>2</sup> ) |
|---|---|---|---|---|---|---|
| 1 | 0 + 199,8 | - | 0 + 221 | 0,8 | 0,2 | 0,16 |

| No | STA | | | Density (%) |
|---|---|---|---|---|
| 1 | 0 + 199,8 | - | 0 + 221 | 0,11 |

| No | STA | Density (%) | Deduct Value |
|---|---|---|---|
| 1 | 0 + 199,8 - 0 + 221 | 0,11 | 4 |

| No | STA | Density (%) | Total Deduct Value (TDV) per STA | Corrected Deduct Value |
|---|---|---|---|---|
| 1 | 0 + 199,8 - 0 + 221 | 0,11 | 4 | 3 |

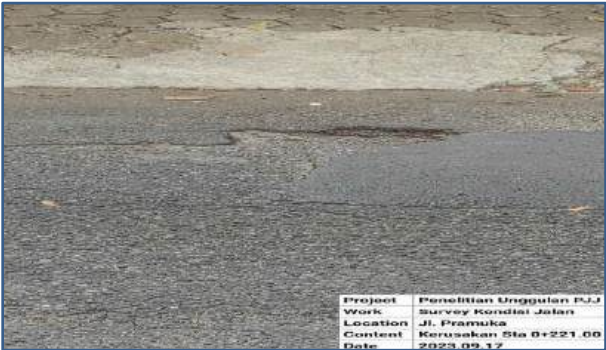
| NO | STA KERUSAKKAN | LUAS<br>KERUSAKKAN | | KONDISI PERMUKAAN JALAN | KETERANGAN |
|---|---|---|---|---|---|
| 2 | 0 + 221 – 0 + 226,7 | 0,3 | 0,2 | | Lubang<br>( <i>Potholes</i> ) |

| No | STA | | | Dimensi Kerusakkan | | Ad (m <sup>2</sup> ) |
|---|---|---|---|---|---|---|
| 2 | 0 + 221 | - | 0 + 226,7 | 0,3 | 0,2 | 0,06 |

| No | STA | | | Density (%) |
|---|---|---|---|---|
| 2 | 0 + 221 | - | 0 + 226,7 | 0,04 |

| No | STA | Density (%) | Deduct Value |
|---|---|---|---|
| 2 | 0 + 221 - 0 + 226,7 | 0,04 | 0 |

| No | STA | Density (%) | Total Deduct Value (TDV) per STA | Corrected Deduct Value |
|---|---|---|---|---|
| 2 | 0 + 221 - 0 + 226,7 | 0,04 | 0 | 0 |

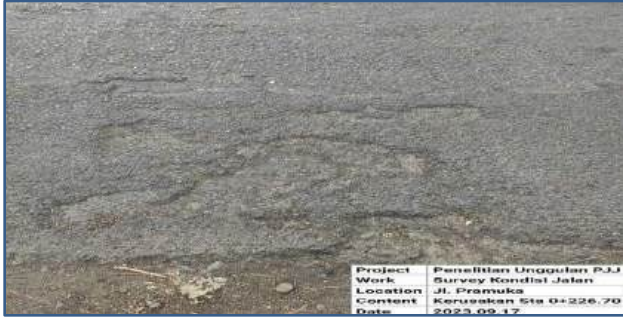
| NO | STA KERUSAKKAN | LUAS<br>KERUSAKKAN | | KONDISI PERMUKAAN JALAN | KETERANGAN |
|---|---|---|---|---|---|
| 3 | 0 + 226,7 – 0 + 394,8 | 0,4 | 0,3 | | Lubang<br>( <i>Potholes</i> ) |

| No | STA | | | Dimensi Kerusakkan | | Ad (m <sup>2</sup> ) |
|---|---|---|---|---|---|---|
| 3 | 0 + 226,7 | - | 0 + 394,8 | 0,4 | 0,3 | 0,12 |

| No | STA | | | Density (%) |
|---|---|---|---|---|
| 3 | 0 + 226,7 | - | 0 + 394,8 | 0,08 |

| No | STA | Density (%) | Deduct Value |
|---|---|---|---|
| 3 | 0 + 226,7 - 0 + 394,8 | 0,08 | 0 |

| No | STA | Density (%) | Total Deduct Value (TDV) per STA | Corrected Deduct Value |
|---|---|---|---|---|
| 3 | 0 + 226,7 - 0 + 394,8 | 0,08 | 0 | 0 |

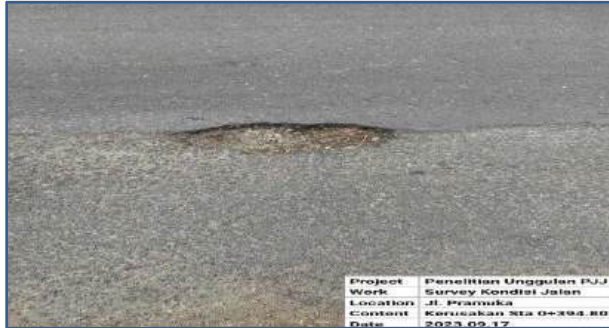
| NO | STA KERUSAKKAN | LUAS<br>KERUSAKKAN | | KONDISI PERMUKAAN JALAN | KETERANGAN |
|---|---|---|---|---|---|
| 4 | 0 + 394,8 – 0 + 706,4 | 0,3 | 0,2 | | Lubang<br>( <i>Potholes</i> ) |

| No | STA | | | Dimensi Kerusakkan | | Ad (m <sup>2</sup> ) |
|---|---|---|---|---|---|---|
| 4 | 0 + 394,8 | - | 0 + 706,4 | 0,3 | 0,2 | 0,06 |

| No | STA | | | Density (%) |
|---|---|---|---|---|
| 4 | 0 + 394,8 | - | 0 + 706,4 | 0,04 |

| No | STA | Density (%) | Deduct Value |
|---|---|---|---|
| 4 | 0 + 394,8 - 0 + 706,4 | 0,04 | 0 |

| No | STA | Density (%) | Total Deduct Value (TDV) per STA | Corrected Deduct Value |
|---|---|---|---|---|
| 4 | 0 + 394,8 - 0 + 706,4 | 0,04 | 0 | 0 |
