Identifikasi Jenis Kerusakan Jalan Pada Jalan Pramuka, Kecamatan Banyumanik, Kota Semarang STA 0 + 199,8 – STA 3 + 000 dengan Metode PCI (*Pavement Condition Index*)

Roselina Rahmawati¹, Leily Fatmawati^{2*}, Supriyadi³, Tedjo Mulyono⁴, Warsiti⁵, Sudarmono⁶, Sukoyo⁷, Karnawan Joko Setyono⁸, Baiq Heny Sulistiawati⁹, Rendy Dwi Pangesti¹⁰

^{1*,2,3,4,5,6,7,8,9,10}Politeknik Negeri Semarang

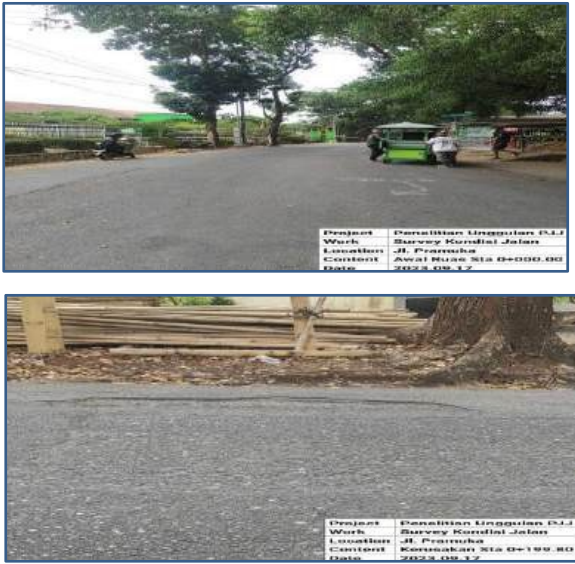
| NO | STA KERUSAKKAN | LUAS KERUSAKKAN | | KONDISI PERMUKAAN JALAN | KETERANGAN |
|---|---|---|---|--|---|
| 1 | 0 + 199,8 – 0 + 221 | 0,8 | 0,2 | | Lubang (<i>Potholes</i>) |

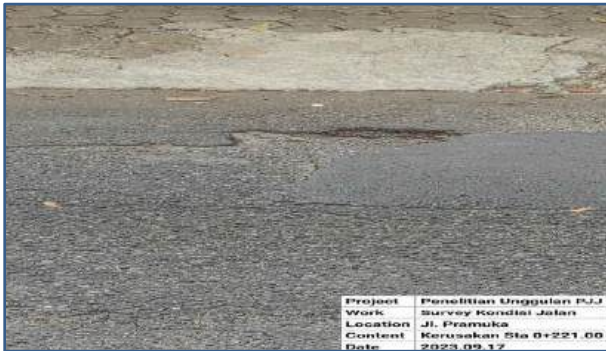
| NO | STA KERUSAKKAN | LUAS KERUSAKKAN | | KONDISI PERMUKAAN JALAN | KETERANGAN |
|---|---|---|---|--|---|
| 2 | 0 + 221 – 0 + 226,7 | 0,3 | 0,2 | | Lubang (<i>Potholes</i>) |

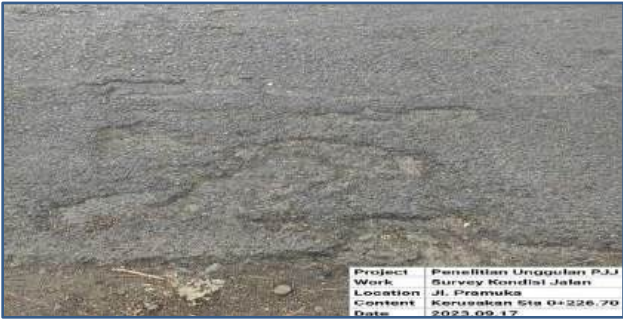
| NO | STA KERUSAKKAN | LUAS KERUSAKKAN | | KONDISI PERMUKAAN JALAN | KETERANGAN |
|---|---|---|---|--|---|
| 3 | 0 +226,7 – 0 + 394,8 | 0,4 | 0,3 | | Lubang (<i>Potholes</i>) |

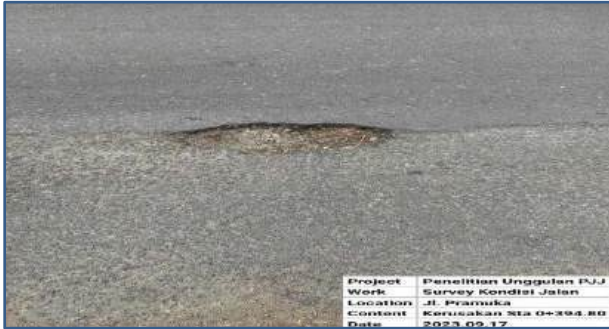
| NO | STA KERUSAKKAN | LUAS KERUSAKKAN | | KONDISI PERMUKAAN JALAN | KETERANGAN |
|---|---|---|---|--|---|
| 4 | 0 + 394,8 – 0 + 706,4 | 0,3 | 0,2 | | Lubang (<i>Potholes</i>) |
