Investigasi Patahan *Spring Bolt* pada *Front Leaf Spring*

Wahyu Anhar^{1*}

¹Jurusan Teknik Mesin, Politeknik Negeri Balikpapan

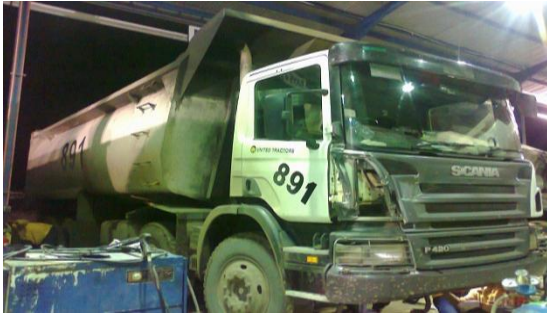
permasalahan patahnya *spring bolt* pada *front leaf spring* adalah unit *dump truck* Scania P-420 CB 8×4 EHZ. Unit tersebut berfungsi untuk membawa muatan berupa batubara di lokasi pertambangan. Gambar 1 menunjukkan unit yang mengalami permasalahan patahnya *spring bolt* pada *front leaf spring*. Akar penyebab patahnya *spring bolt* harus diketahui sehingga dapat mencegah terjadinya *breakdown* unit yang berdampak terhadap produktivitas dan finansial.

Gambar 1. Unit yang mengalami perpatahan *spring bolt* pada *front leaf spring*

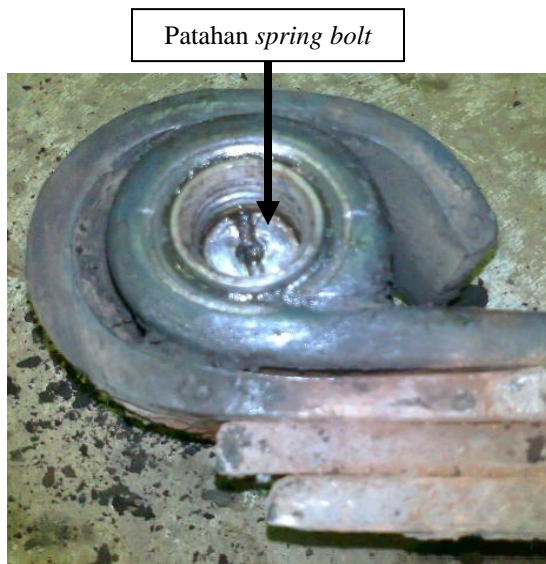
Komponen *spring bolt* yang mengalami perpatahan seperti ditunjukkan dalam Gambar 2. Data lapangan dan bentuk patahan dianalisa untuk dapat menentukan akar penyebab patahnya *spring bolt*. Analisa bentuk permukaan patahan (*fracture surface*) diperlukan untuk menentukan penyebab terjadinya perpatahan seperti ditunjukkan dalam [2]–[10], dan kondisi *spring bolt*.

Gambar 2. Patahan *spring bolt* di dalam *bushing spring*

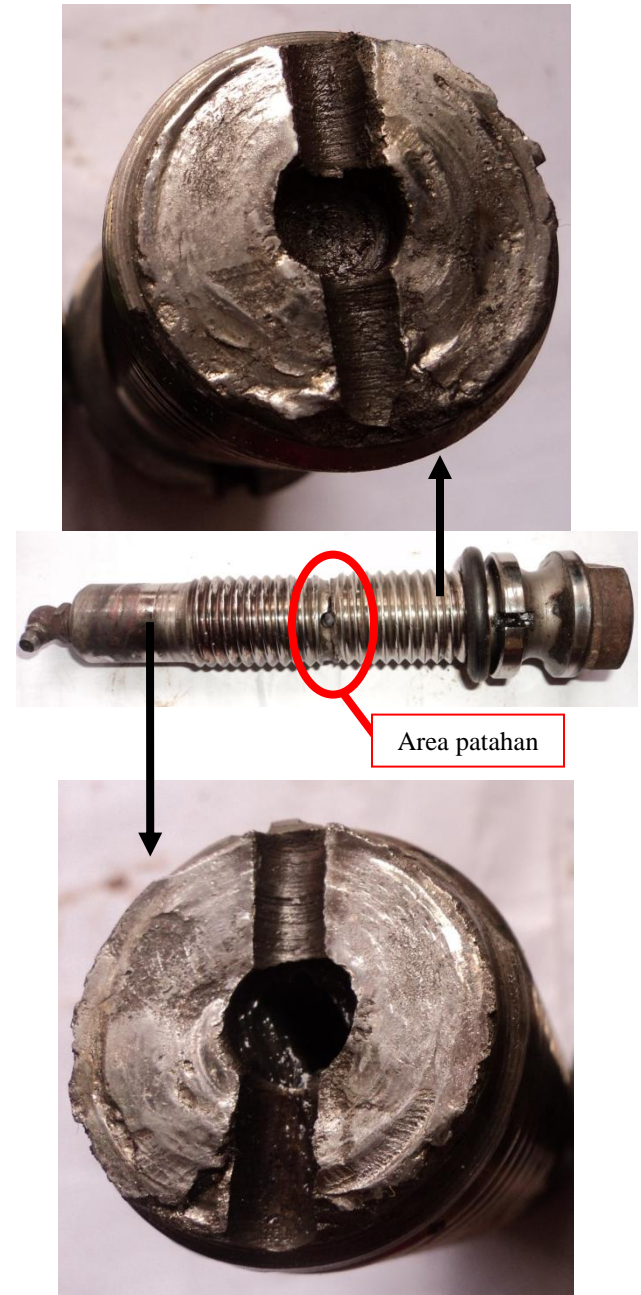
Gambar 3. Patahan *spring bolt* dan bentuk permukaan patahan

Patahan *spring bolt* dan bentuk permukaan patahan ditunjukkan dalam Gambar 3. *Spring bolt* mengalami perpatahan di bagian tengah, yang merupakan jalur distribusi *grease*. Permukaan patahan secara mayoritas menunjukkan permukaan yang halus (*smooth texture*). Selain itu tampak adanya

area dari patahan seperti terolesi (*smearing apparent*) dan area *final fracture* tidak tampak secara jelas. Fenomena ini menunjukkan bahwa terjadi perpatahan akibat *torsional shear* [12]. Pembebanan yang terjadi secara *single overload*.

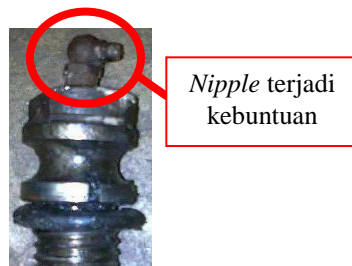
Terdapat beberapa faktor yang menjadikan *spring bolt* mengalami *single overload*. Berdasarkan Gambar 4 menunjukkan bahwa *nipple string bolt* mengalami kebuntuan sehingga proses pelumasan tidak terjadi. Tidak terjadinya pelumasan akan mengurangi *life time spring bolt* karena mengalami penurunan kualitas (*poor durability*). Pelumasan diperlukan diantara 2 bagian benda yang saling bergesekan (kontak), yang bertujuan untuk mengurangi tingkat gesekan, laju keausan, mengurangi panas, dan kotoran [13]. Secara konstruksi, *spring bolt* terletak didalam *bushing* untuk mengunci dan menopang *leaf spring* pada *front spring bracket*, seperti ditunjukkan dalam Gambar 5. Jenis pelumasan yang digunakan berupa *grease*. Penggunaan pelumas jenis *grease* dikarenakan [13]:

Gambar 4. *Nipple spring bolt* mengalami kebuntuan

Seiring dengan penurunan kualitas *spring bolt* akibat tidak adanya pelumasan, maka ketika terjadi pembebanan diatas kekuatan bahan *spring bolt* menyebabkan terjadinya *single-overload*. Kondisi jalan tambang yang banyak menanjak dan tidak rata, serta unit yang bermuatan mendukung terjadinya *single overload* terhadap *spring bolt*.

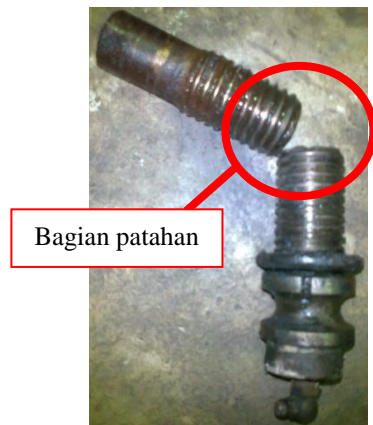
Berdasarkan Gambar 7 posisi patahan *spring bolt* terjadi di *groove* dekat ulir. Bagian tersebut merupakan bagian terlemah komponen, yang apabila terjadi peningkatan

tegangan dapat menyebabkan perpatahan. Terjadinya penurunan kekuatan komponen dikarenakan bagian *groove* dan ulir merupakan daerah konsentrasi tegangan (*stress raiser*) [12]. Gambar 8 menunjukkan ilustrasi peningkatan konsentrasi tegangan akibat adanya *groove* dan ulir.

Gambar 7. Bagian terjadinya perpatahan pada *spring bolt*
