## Analisa Kerusakan Boost Pressure Sensor Pada Unit Excavator Komatsu HB 365-1

### Abstract

Tujuan penelitian ini untuk mengetahui penyebab utama sering terjadinya kerusakan komponen *boost pressure sensor* pada unit Excavator HB 365-1 milik PT. Putra Sarana Transborneo site Sereat.

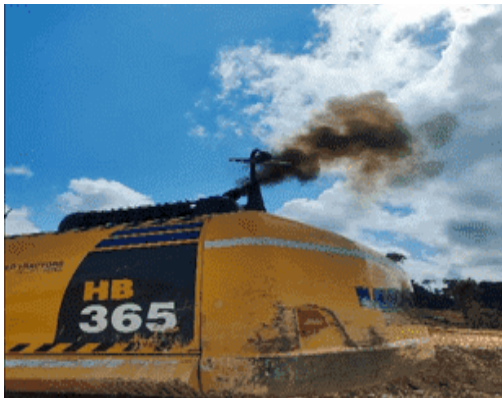
Gambar 5. Blacksmoke pada muffler

Pemeriksaan secara visual di lapangan menunjukkan *blacksmoke* pada *muffler* saat *engine* kondisi ON. Dapat di lihat pada Gambar 5.

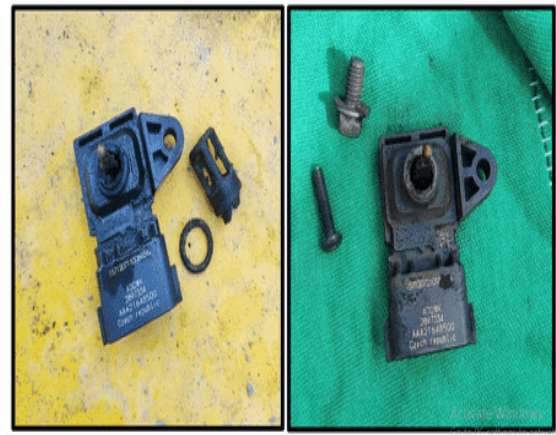
Gambar 6. Kondisi *boost pressure sensor*

Pemeriksaan ini di lakukan untuk mengetahui apakah kondisi pada *boost pressure sensor* dalam keadaan baik atau rusak. Dengan di lakukan pemeriksaan secara visual, kondisi sensor menunjukan kerusakan fisik berupa bagian material plastik sensor meleleh dan patah serta di ujung (*port*) sensor terdapat banyak jelaga/karbon yang menempel. Hasil pemeriksaan dapat di lihat pada Gambar 6.

Hasil pemeriksaan secara visual pada *boost pressure sensor* menunjukkan kerusakan fisik, berupa bagian material plastik sensor meleleh dan patah serta ujung (*port*) sensor terdapat banyak jelaga/karbon yang menempel. Hal ini bisa disebabkan karena daya tahan yang buruk (*poor durability*) dari *boost pressure sensor* akibat paparan panas dan jelaga secara terus menerus dari sistem EGR yang terhubung dengan *intake manifold*. Ujung (*port*) sensor yang tertutupi jelaga membuat tekanan udara tidak terdeteksi, tidak ada informasi yang di kirim ke ECM mengakibatkan perbandingan/rasio antara udara dengan bahan bakar tidak seimbang, sehingga terjadi pembakaran tidak sempurna pada *engine* yang di tandai munculnya *black smoke* pada *muffler* dan banyaknya jelaga/karbon yang menempel pada bagian *exhaust gas recirculation (EGR) valve*. Hal ini sesuai dengan penelitian yang dilakukan oleh Alike Mun Tasya [17] bahwa penyebab *black smoke* pada *engine Cummins KTA19* karena adanya ketidakseimbangan antara rasio bahan bakar dengan suplai udara.

Berdasarkan *step* 1 sampai 6 yang telah dilakukan dapat ditarik kesimpulan bahwa penyebab utama kerusakan *boost pressure sensor* adalah daya tahan yang buruk (*poor durability*) material dari *boost pressure sensor* yang terbuat dari plastik tidak dapat menahan paparan panas dan jelaga dari gas buang secara terus menerus yang dimasukkan kembali ke *intake manifold*.

Setelah mengetahui penyebab utama dari *trouble* yang terjadi, selanjutnya dilakukan penggantian komponen *boost pressure sensor* kemudian dilakukan pengetesan dan unit beroperasi normal. Diskusi kembali dilakukan dengan operator dan penanggung jawab di lapangan untuk menyusun perawatan berkala yang lebih efektif berupa pengecekan dan pembersihan rutin pada bagian *Exhaust gas recirculation* (EGR) *valve* dan *boost pressure sensor* untuk mencegah terjadinya kembali *trouble* yang sama.

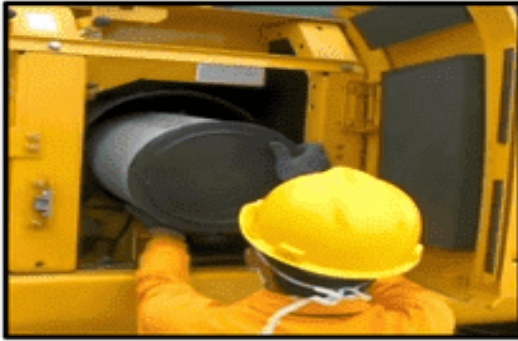
Gambar 8. Pengecekan *air cleaner*

Pemeriksaan yang di lakukan pada *air cleaner* unit, menunjukkan dalam keadaan normal tidak ada tumpukan kotoran/debu yang menyumbat udara untuk masuk ke *intake manifold*. Ketika kondisi *air cleaner* kotor dapat menjadi indikasi penyebab terjadinya *black smoke* karena

ratio udara dan bahan bakar tidak seimbang. Hasil pemeriksaan tampak pada gambar 8.

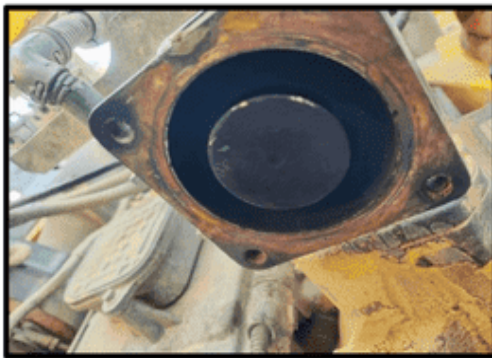
Gambar 9. Kondisi EGR valve

Pemeriksaan yang di lakukan pada *exhaust gas recirculation (EGR) valve* di temukan jelaga/karbon yang menumpuk membuat pergerakan katup tidak dapat menutup dan membuka secara maksimal sehingga EGR tidak berfungsi dengan baik [15]. Kondisi seperti ini akan membuat gas buang akan terus mengalir ke *intake manifold* secara terus menerus yang berdampak pada *boost pressure sensor* terpapar panas dan jelaga menutupi ujung (*port*) sensor menghasilkan pembacaan yang tidak akurat/tidak konsisten[16]. Kondisi katup EGR seperti pada Gambar 9.
