## Analisa Kerusakan Boost Pressure Sensor Pada Unit Excavator Komatsu HB 365-1

### Abstract

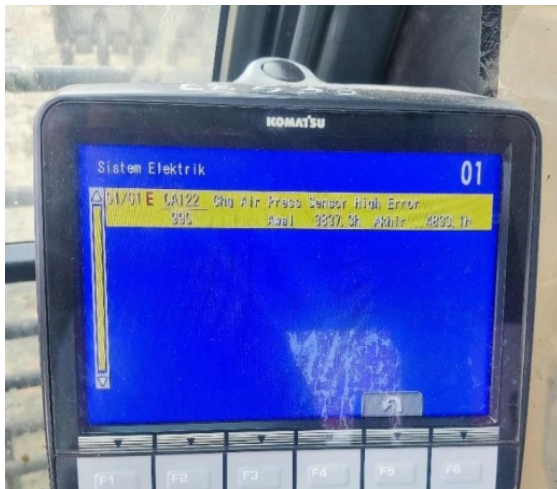
Gambar 4. Failure code pada monitor panel

Pemeriksaan pertama yang dilakukan yakni mengecek kondisi unit melalui monitor panel. Hasil pemeriksaan menunjukkan bahwa terdapat *failure code* (CA122) , yang mengindikasikan *abnormal boost pressure sensor*. Dapat di lihat pada Gambar 4.

Pada tabel 3 menunjukkan bahwa hasil pengukuran tidak memenuhi standar. Sensor tidak mengirimkan informasi pembacaan tekanan udara pada *intake manifold* ke ECM sehingga ECM memunculkan *failure code* (CA122) pada monitor panel unit.

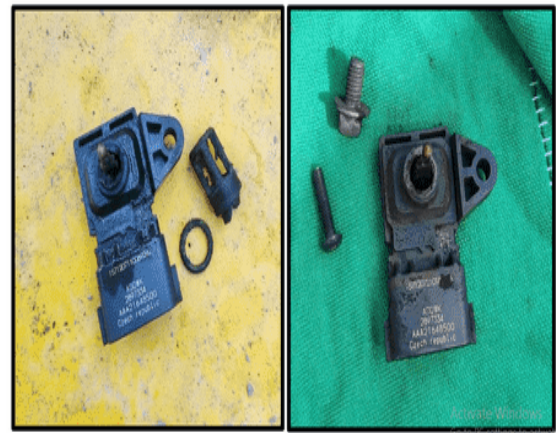
Gambar 6. Kondisi *boost pressure sensor*

Pemeriksaan ini di lakukan untuk mengetahui apakah kondisi pada *boost pressure sensor* dalam keadaan baik atau rusak. Dengan di lakukan pemeriksaan secara visual, kondisi sensor menunjukan kerusakan fisik berupa bagian material plastik sensor meleleh dan patah serta di ujung (*port*) sensor terdapat banyak jelaga/karbon yang menempel. Hasil pemeriksaan dapat di lihat pada Gambar 6.

Hasil pemeriksaan secara visual pada *boost pressure sensor* menunjukkan kerusakan fisik, berupa bagian material plastik sensor meleleh dan patah serta ujung (*port*) sensor terdapat banyak jelaga/karbon yang menempel. Hal ini bisa disebabkan karena daya tahan yang buruk (*poor durability*) dari *boost pressure sensor* akibat paparan panas dan jelaga secara terus menerus dari sistem EGR yang terhubung dengan *intake manifold*. Ujung (*port*) sensor yang tertutupi jelaga membuat tekanan udara tidak terdeteksi, tidak ada informasi yang di kirim ke ECM mengakibatkan perbandingan/rasio antara udara dengan bahan bakar tidak seimbang, sehingga terjadi pembakaran tidak sempurna pada *engine* yang di tandai munculnya *black smoke* pada *muffler* dan banyaknya jelaga/karbon yang menempel pada bagian *exhaust gas recirculation (EGR) valve*. Hal ini sesuai dengan penelitian yang dilakukan oleh Alike Mun Tasya [17] bahwa penyebab *black smoke* pada *engine* Cummins KTA19 karena adanya ketidakseimbangan antara rasio bahan bakar dengan suplai udara.

Berdasarkan *step* 1 sampai 6 yang telah dilakukan dapat ditarik kesimpulan bahwa penyebab utama kerusakan *boost pressure sensor* adalah daya tahan yang buruk (*poor durability*) material dari *boost pressure sensor* yang terbuat dari plastik tidak dapat menahan paparan panas dan jelaga dari gas buang secara terus menerus yang dimasukkan kembali ke *intake manifold*.

Setelah mengetahui penyebab utama dari *trouble* yang terjadi, selanjutnya dilakukan penggantian komponen *boost pressure sensor* kemudian dilakukan pengetesan dan unit beroperasi normal. Diskusi kembali dilakukan dengan operator dan penanggung jawab di lapangan untuk menyusun perawatan berkala yang lebih efektif berupa pengecekan dan pembersihan rutin pada bagian *Exhaust gas recirculation* (EGR) *valve* dan *boost pressure sensor* untuk mencegah terjadinya kembali *trouble* yang sama.

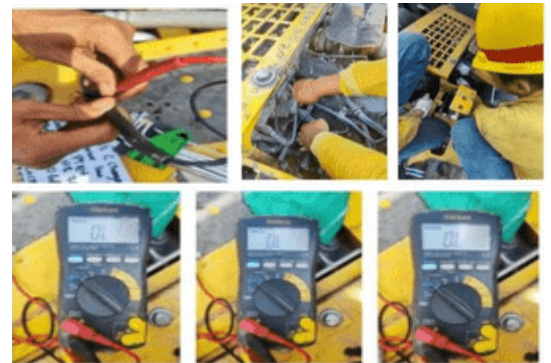
Gambar 7. Pengukuran *boost pressure sensor*

Pengukuran ini di lakukan untuk mengetahui berapa *resistance* & *voltage* yang di hasilkan dari *boost pressure sensor* yang terpasang pada unit. Hasil pengukuran yang di dapatkan tampak pada tabel 2 dan Gambar 7.

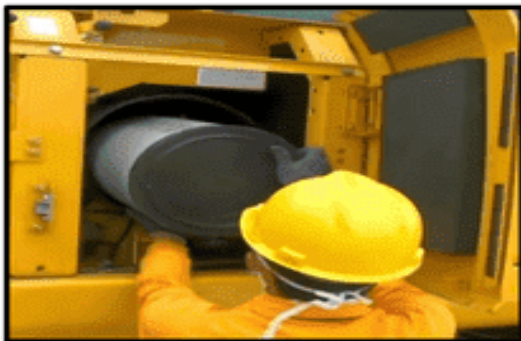
Gambar 8. Pengecekan *air cleaner*

Pemeriksaan yang di lakukan pada *air cleaner* unit, menunjukkan dalam keadaan normal tidak ada tumpukan kotoran/debu yang menyumbat udara untuk masuk ke *intake manifold*. Ketika kondisi *air cleaner* kotor dapat menjadi indikasi penyebab terjadinya *black smoke* karena

ratio udara dan bahan bakar tidak seimbang. Hasil pemeriksaan tampak pada gambar 8.

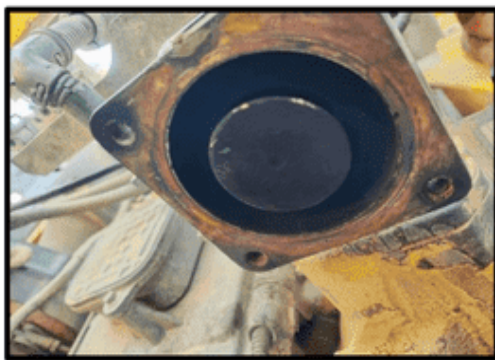
Gambar 9. Kondisi *EGR valve*

Pemeriksaan yang di lakukan pada *exhaust gas recirculation (EGR) valve* di temukan jelaga/karbon yang menumpuk membuat pergerakan katup tidak dapat menutup dan membuka secara maksimal sehingga EGR tidak berfungsi dengan baik [15]. Kondisi seperti ini akan membuat gas buang akan terus mengalir ke *intake manifold* secara terus menerus yang berdampak pada *boost pressure sensor* terpapar panas dan jelaga menutupi ujung (*port*) sensor menghasilkan pembacaan yang tidak akurat/tidak konsisten[16]. Kondisi katup EGR seperti pada Gambar 9.
