EVALUASI KERUSAKAN PIPA BAWAH LAUT DAN METODE PERBAIKANNYA

SUBMARINE PIPELINE DAMAGED AND REPAIR METHOD

Sulardi

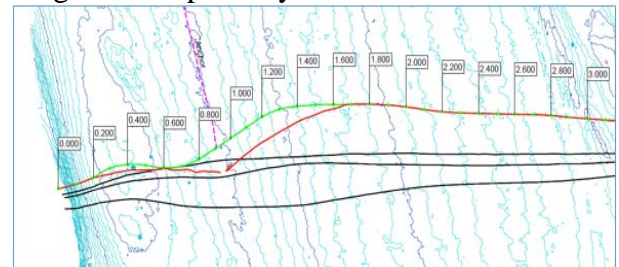
Gambar. 2 Data bathymetric seabed

Profil dasar laut berdasarkan dari bathymetric data sepanjang jalur pipa bawah laut setelah terjadi kerusakan. Jalur ini akan digunakan kembali untuk pemasangan pipa pengganti dan reposisi pipa bawah laut yang bergeser dari posisinya.
