## EVALUASI KERUSAKAN PIPA BAWAH LAUT DAN METODE PERBAIKANNYA

### SUBMARINE PIPELINE DAMAGED AND REPAIR METHOD

Sulardi

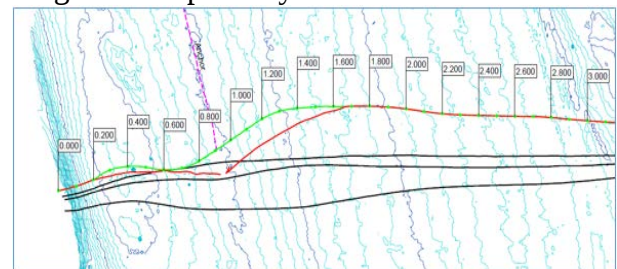
Gambar. 2 Data bathymetric seabed

Profil dasar laut berdasarkan dari bathymetric data sepanjang jalur pipa bawah laut setelah terjadi kerusakan. Jalur ini akan digunakan kembali untuk pemasangan pipa pengganti dan reposisi pipa bawah laut yang bergeser dari posisinya.
