**ANALISIS PENYEBAB TRAVEL SYSTEM ABNORMAL PADA TRAVEL MOTOR UNIT KOMATSU PC200-8M0 DI PT. UNITED TRACTORS SITE TABANG**

**CAUSE ANALYSIS TRAVEL SYSTEM ABNORMAL ON TRAVEL MOTOR UNIT KOMATSU PC200-8M0 AT PT. UNITED TRACTORS SITE TABANG**

**Taufik Wahyu Hidayat<sup>1\*</sup>, Zulkifli<sup>2</sup>, Arwin<sup>3</sup>**

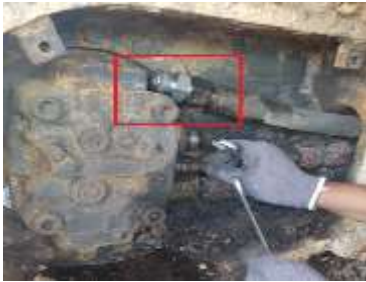
Gambar 7 Tool khusus hose hidrolik

- a. Dari hasil diskusi dengan operator, penggantian *hose* tidak menggunakan *tool* semestinya. Berikut ini adalah contoh *tool* yang semestinya digunakan saat proses penggantian *hose* hidrolik:

- a. Gunakan *tool* yang sesuai saat mengganti komponen, terutama *hose* hidrolik.
- b. Siapkan alat sebelum memulai pekerjaan penggantian *hose*.
- c. Lakukan servis berkala sesuai dengan jadwal *hour meter* dari *dealer* Komatsu dan panduan dalam *Operation and Maintenance Manual* PC200-8M0.
- d. Pastikan tidak ada komponen asing yang masuk ke dalam *travel system* saat melakukan pekerjaan pada *travel system*, khususnya saat melepas dan memasang *hose* hidrolik.

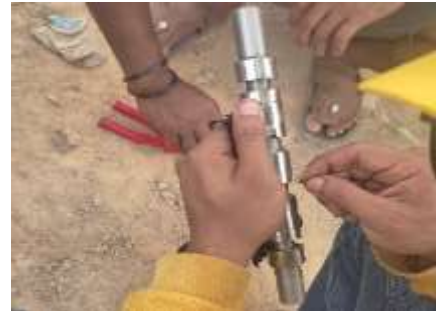
Gambar 8. Pembersihan *spool counterbalance valve*

Pada saat dilakukan pengumpulan data terlihat bahwa penyebab utama dari masalah ini adalah adanya komponen asing pada *spool counterbalance valve*. Komponen asing ini menyumbat aliran oli hidrolik yang mengalir melewatinya. Salah satunya yaitu menyumbat aliran oli menuju ke *parking brake*, sehingga dengan tidak adanya tekanan oli hidrolik yang masuk ke sirkuit *parking brake* membuat *parking brake* tetap aktif dan *travel motor* sisi kiri tidak dapat menggerakkan *final drive* sehingga sistem *travel* sisi kiri *unit* tidak dapat bergerak.

- a. Pembersihan *spool counterbalance valve* oleh tim mekanik PT United Tractors *site* Tabang menggunakan alat khusus yang berfungsi untuk mengait dan menghapus komponen asing seperti majun dari *valve*.
- b. *Travel motor* dirakit dan dipasang

- c. kembali pada *unit* Komatsu PC200-8M0.
- c. *Hose-hose* pada *travel motor* dipasang dengan memastikan semua baut terkencangkan.
- d. Oli *final drive* LH diganti.
- e. *Track* LH dipasang dan *track tension* disesuaikan menggunakan *grease*.
- f. *Performance test* dilakukan untuk memeriksa kelancaran kerja *travel system* LH.
