## PERBAIKAN PONDASI TIANG STRUKTUR *FACE FENDER* DENGAN METODE PONDASI TIRUAN AKAR MAHONI TIRUAN

### *IMPROVEMENT OF FACE FACE STRUCTURE FOUNDATION WITH ARTIFICIAL MAHOGANY ROOT FOUNDATION METHOD*

Sulardi<sup>1\*</sup><sup>1</sup>Program Studi Teknik Sipil, Universitas Tridharma, Jln. A.W Syahrani No.7, Balikpapan

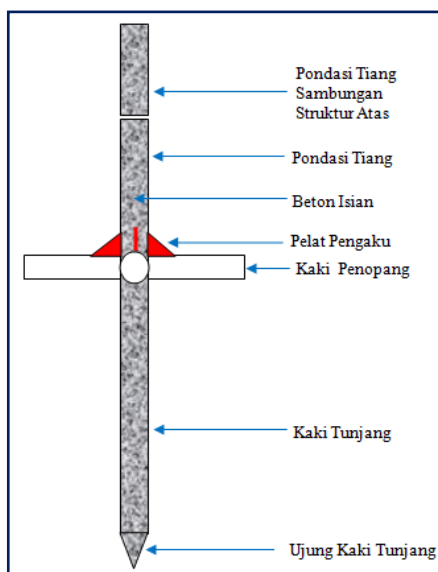
Gambar 2. Tampak Samping Pondasi Akar Mahoni Tiruan

Pondasi akar mahoni adalah pondasi tiang dengan kaki pengaku berbentuk *horizontal* yang terbuat dari material pipa baja dan diperkuat dengan pelat pengaku (Gambar 2,3,4) [3] yang dipergunakan untuk pondasi bangunan *face fender*, bangunan dermaga dan bangunan lepas pantai lainnya. Pondasi akar

mahoni tiruan yang terdiri dari tiang utama berbentuk tiang vertikal, empat kaki pengaku yang dilaskan pada tiang utama dan hubungan antara tiang utama dengan kaki pengaku diperkuat dengan pelat pengaku (*skirt plate*). Ujung keempat kaki pengaku pipa baja ditutup dengan plat penutup dan dilas. Empat kaki pengaku dipasang pada posisi tertentu tiang utama menyesuaikan hasil penyelidikan tanah dimana pondasi akar mahonitiruan akan dipasang. Jenis pondasi ini menyerupai bentuk dan konfigurasi akar tanaman pohon mahoni, oleh karena itu pondasi ini selanjutnya disebut dengan nama **Pondasi Akar Mahoni Tiruan** [3]. Beban kerja (daya dukung individu) yang harus dipikul oleh pondasi tiang adalah 12,50 ton terdiri dari berat sendiri tiang dan struktur rangka baja *face fender* diatasnya. Dengan mempertimbangkan *safety factor* terhadap beban vertikal, beban ayun dari gelombang, arus air laut dan pasang surut maka daya dukung pondasi tiang dibatasi minimum. 45 ton dengan *safety factor*. 4 (empat) kali terhadap beban.
