## ANALISA KERUSAKAN PISTON MESIN DIESEL POMPA BANJIR DAN OPTIMASI SISTEM MANAJEMEN PEMELIHARAAN

### FAILURE ANALYSIS OF PISTON DIESEL ENGINE FLOOD PUMP AND OPTIMIZATION OF MAINTENANCE MANAGEMENT SYSTEM

Mochamad Sugiri<sup>1\*</sup>, D. N. Adnyana<sup>2</sup>

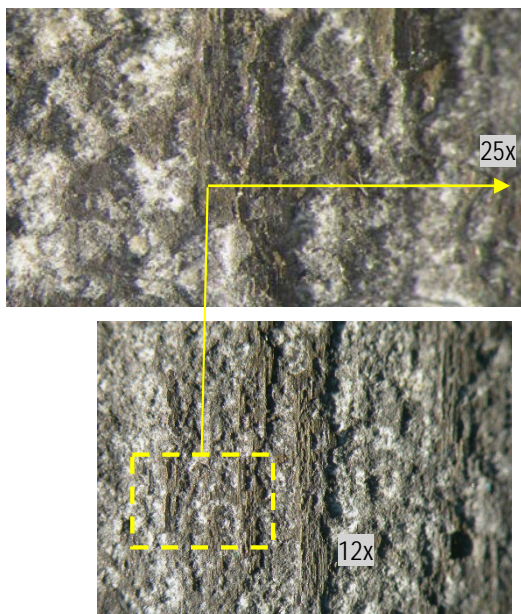
Hasil pengujian makroskopik yang ditunjukkan pada Gambar 1 memperlihatkan bahwa jenis dan penyebab serta mekanisme kerusakan yang terjadi pada piston tersebut diperkirakan *cylinder liner* mengalami pemanasan akibat proses pembakaran yang terjadi didalamnya yang mengakibatkan terjadinya mulur (*creep*). Piston mengalami *stuck* sehingga terjadinya gesekan yang mengakibatkan cacat/kerusakan pada permukaan luar piston.

Gambar 1. Foto makro cacat/kerusakan pada sisi A.1 dan A.2

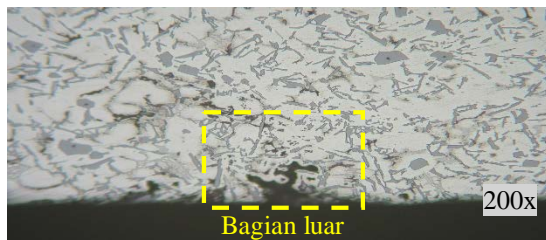
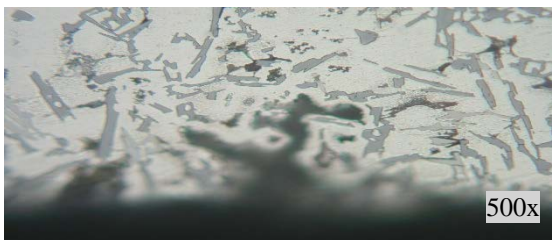
Gambar 3. Struktur mikro material piston pandangan B lokasi 2

Pengambilan sampel material piston untuk analisa struktur mikro pada potongan/pandangan B bagian tengah (No. 2) dapat dilihat pada Gambar 3. Pada gambar tersebut menunjukkan struktur mikro lokasi no. 2 bagian tepi/luar berupa Al-Mg-Si di daerah tengah terdapat aluminium *dendrite* menandakan piston mengalami *local melting* yang mengakibatkan terjadinya *local overheating*.

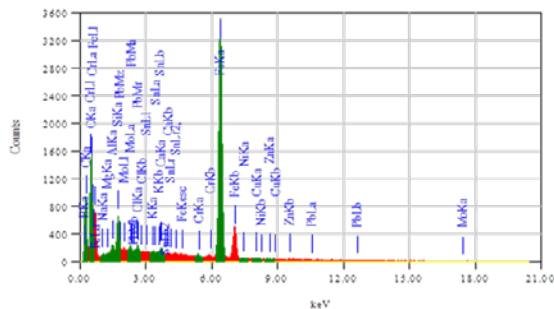
Pada Gambar 6 terlihat hasil uji SEM EDXS pada material ring piston berupa struktur mikro yang memperlihatkan bahwa ring piston terbuat dari besi cor kelabu (grey cast iron) dan Struktur mikro berupa pearlitic halus dan adanya steadite (putih), ring piston tidak diberi etsa. Pengujian dilaksanakan 3 (tiga) kali pengujian disini diberikan gambaran salah satu dari masing- masing pengujian.

Gambar 6. Hasil uji SEM EDXS pada ring piston

Perbandingan elemen/unsur pada material ring piston (menurut standard JIS B 8032-6) bahwa pada material ring piston terdapat unsur O (Oksigen) sebesar 13,43%, sedangkan untuk unsur lainnya masih masuk

range standard JIS. Unsur O ini menandakan bahwa ring piston mengalami oksidasi yang menimbulkan korosi pada ring piston.
