# ANALISA KERUSAKAN PISTON MESIN DIESEL POMPA BANJIR DAN OPTIMASI SISTEM MANAJEMEN PEMELIHARAAN

## FAILURE ANALYSIS OF PISTON DIESEL ENGINE FLOOD PUMP AND OPTIMIZATION OF MAINTENANCE MANAGEMENT SYSTEM

Mochamad Sugiri<sup>1\*</sup>, D. N. Adnyana<sup>2</sup>

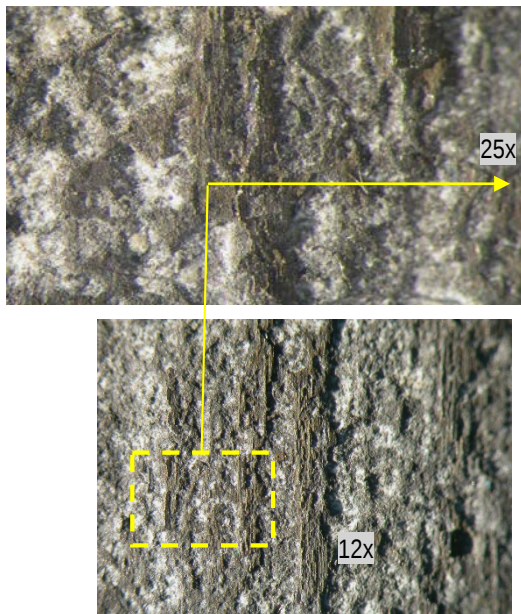
Hasil pengujian makroskopik yang ditunjukkan pada Gambar 1 memperlihatkan bahwa jenis dan penyebab serta mekanisme kerusakan yang terjadi pada piston tersebut diperkirakan *cylinder liner* mengalami pemanasan akibat proses pembakaran yang terjadi didalamnya yang mengakibatkan terjadinya mulur (*creep*). Piston mengalami *stuck* sehingga terjadinya gesekan yang mengakibatkan cacat/kerusakan pada permukaan luar piston.

Gambar 1. Foto makro cacat/kerusakan pada sisi A.1 dan A.2

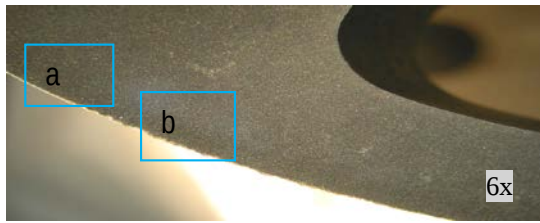
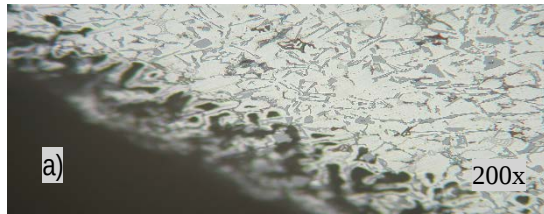
Pada Gambar 2 lokasi (a) struktur mikro material piston mengalami *Eutectic Al-Si* yaitu apabila kandungan silikon yang terkandung didalamnya sekitar 11,7% sampai 12,2%. Pada

komposisi ini paduan Al-Si dapat membeku secara langsung (dari fasa cair ke padat).

Gambar 2. Struktur mikro material piston lokasi a

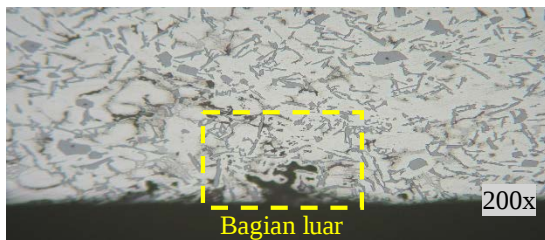
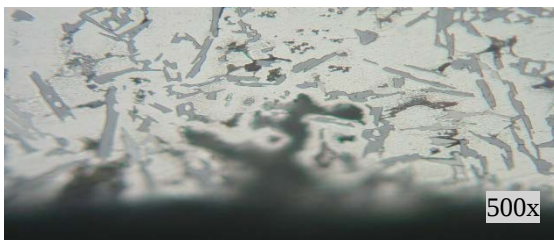
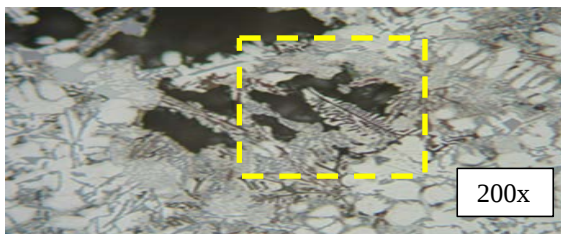
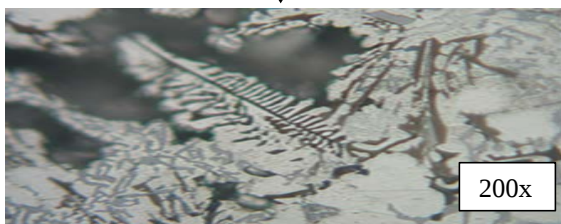
Gambar 3. Struktur mikro material piston pandangan B lokasi 2

Pengambilan sampel material piston untuk analisa struktur mikro pada potongan/pandangan B bagian tengah (No. 2) dapat dilihat pada Gambar 3. Pada gambar tersebut menunjukkan struktur mikro lokasi no. 2 bagian tepi/luar berupa Al-Mg-Si di daerah tengah terdapat aluminium *dendrite* menandakan piston mengalami *local melting* yang mengakibatkan terjadinya *local overheating*.

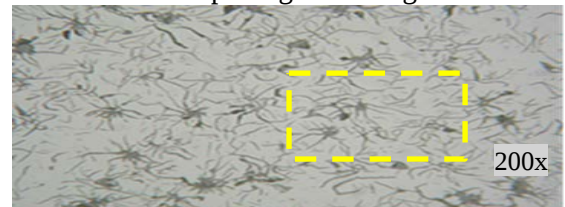
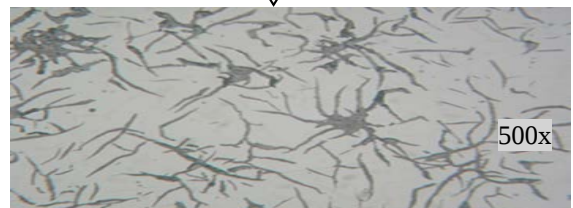
Pada Gambar 4 struktur mikro ring piston tanpa etsa berupa material besi cor kelabu (*grey cast iron*). Struktur mikro berupa *pearlitic* halus dan adanya *steadite* (putih). Pada Gambar 5 struktur mikro ring piston telah diberi etsa terlihat besi tuang kelabu *pearlitic*, grafit serpih yang dikelilingi oleh matriks *pearlitic*, struktur lamellar *cementite* ( $\text{Fe}_3\text{C}$ ) dan struktur gelap ferit, serta daerah tepi mengalami korosi temperatur tinggi. Pada Gambar 5 struktur mikro ring piston telah diberi etsa dan dipotong melintang.

Gambar 4. Struktur mikro ring piston 1 tanpa etsa

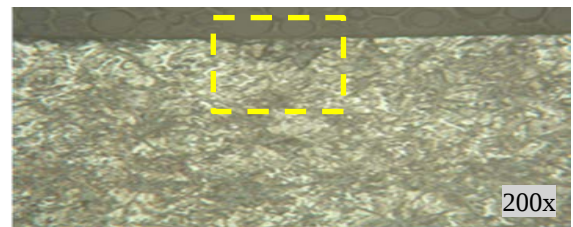
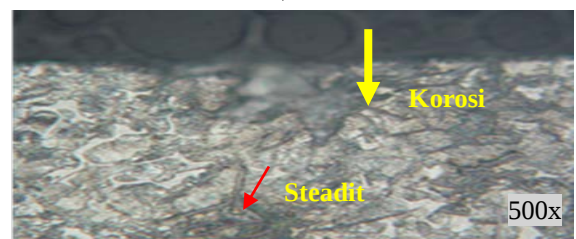
Gambar 5. Struktur mikro ring piston 1 pakai etsa: nital 2%

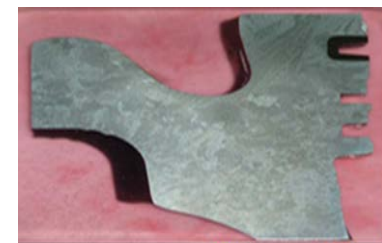
Gambar 7. Sampel/benda uji material piston

Seperti terlihat pada Gambar 7 material piston yang telah dipotong dalam 3 (tiga) bagian yaitu potongan A, B dan C akan dilakukan uji kekerasan (*hardness test*). Hasil dari uji kekerasan material piston dapat dilihat pada tabel 5.

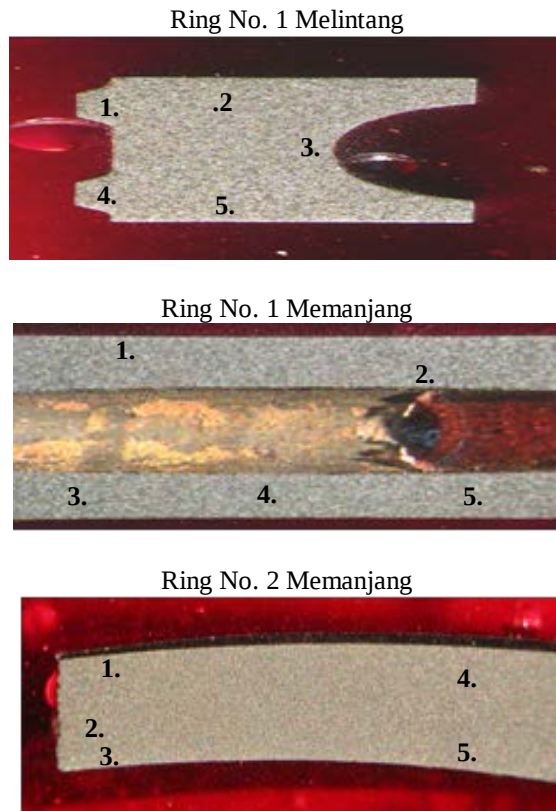
Gambar 8. Sampel/benda uji material ring piston

Seperti terlihat pada Gambar 8 material ring piston yang telah dipotong dalam 3 (tiga) bagian yaitu potongan A, B dan C akan dilakukan uji kekerasan (*hardness test*). Hasil dari uji kekerasan material piston dapat dilihat pada Tabel 6.
