**PERBAIKAN PENGELUPASAN DAN ROMPAL BETON EKSISTING  
DENGAN METODE GROUTING MICROCONCRETE**

**IMPROVEMENT OF LAMINATE AND SPALLING CONCRETE  
WITH MICROCONCRETE GROUTING METHOD**

**Sulardi<sup>1\*</sup>**

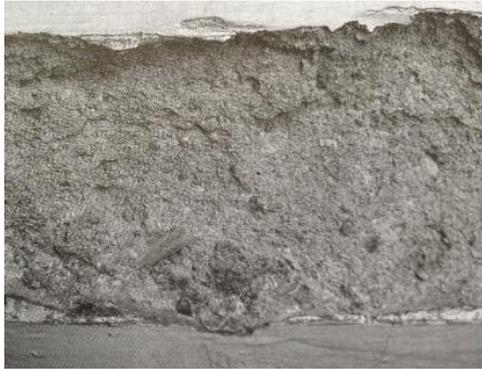
Gambar 1. Pengelupasan selimut beton

Faktor penyebab pengelupasan (*laminat*) selimut beton adalah (1) material, selimut beton mengalami tidak bonding dengan baik dengan material selimut beton penutup tulangan beton (2) spesifikasi material selimut beton tidak sama. Sedangkan penyebab rompal-rompal beton adalah (1) material, struktur beton mengalami degradasi material dan mengakibatkan korosi tulangan internal beton (2) material beton terpapar bebas dilingkungan terbuka dengan sistem pemeliharaan yang tidak baik.

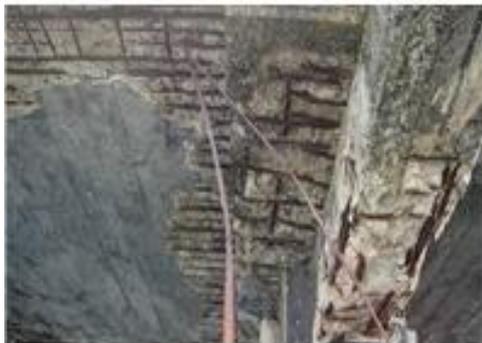
Gambar 2. Rompal beton

Penyebab permasalahan laminasi adalah (1) laminasi selimut beton menyebabkan masuknya air dan uap air yang mengakibatkan degradasi material beton dan karbonasi beton, dan (2) karbonasi terjadi karena material beton dipermukaan bereaksi dengan lingkungan udara, uap air dan gas bebas [1]. Sedangkan terjadinya retak (*crack*) menyebabkan masuknya air dan uap air yang dibentuk mengakibatkan korosi tulangan beton serta mengakibatkan volume baja tulangan beton membesar hingga beberapa kalinya sehingga mendesak selimut beton, terjadi *crack* yang cukup dalam dan rompal (*spalling*) dan (2) setelah terjadi rompal beton (*spalling*) menyebabkan paparan karbonasi (degradasi material) beton mencapai inti beton dan menghilangkan sifat *passive* inti beton.

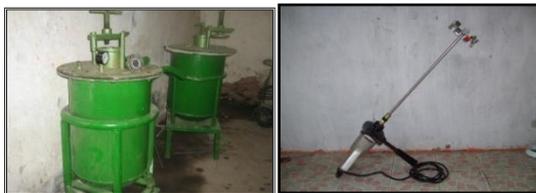
Peralatan kerja yang digunakan dalam penelitian ini meliputi (1) *demolition drillhammer* kapasitas 6 kg (2) tabung *sagola chamber* (3) mixer (4) *Air compressor* (5) *water jet pump* (6) Bor beton (7) Bor beton (8) Cut off (9) Peralatan lain sesuai kebutuhan (10) Peralatan keselamatan kerja dan alat pelindung diri (APD) [7,8].

Gambar 1. Sagola chamber (1a) dan Mixer (1b)
