**ANALISIS TIGA LEVEL INSPEKSI PERALATAN *LIGHTNING*  
ARRESTER SEBAGAI PENGAMAN PADA UNIT LAYANAN TRANSMISI  
DAN GARDU INDUK TENGGAWANG**

***ANALYSIS OF THREE INSPECTION LEVELS OF LIGHTNING ARRESTER  
EQUIPMENT AS SAFETY IN TENGGAWANG TRANSMISSION SERVICE UNITS AND  
SUBSTATIONS***

**Muh. Agung Suardi<sup>1</sup>, Restu Mukhti Utomo<sup>2\*</sup>, Adi Pandu<sup>3</sup>, Didit Suprihanto<sup>4</sup>, Fatkhul Hani Rumawan<sup>5</sup>**  
<sup>12345</sup>Universitas Mulawarman, Sempaja Selatan, Kec. Samarinda Utara, Kota Samarinda, Kalimantan Timur,  
75242, Samarinda

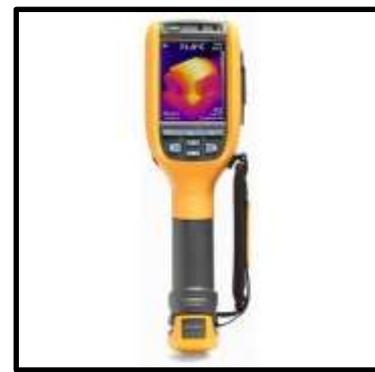
Gambar 2. Thermal Imager

dihitung selisih suhu antar fasa pada bagian komponen yang diuji suhunya. Kegiatan ini juga dilakukan pada saat peralatan LA dalam kondisi beroperasi. Alat yang digunakan pada kegiatan ini yaitu *Thermal Imager* yang dimana prinsip kerjanya adalah dengan memancarkan sinar inframerah ke objek yang diukur, lalu menangkap kembali radiasi yang dipancarkan oleh objek tersebut. Penting untuk memperhatikan bahwa peralatan listrik yang diukur harus dalam keadaan beroperasi, karena aktivitas elektron yang bergerak dapat menyebabkan peningkatan arus listrik yang menghasilkan panas pada lintasan pergerakan elektron tersebut [9].

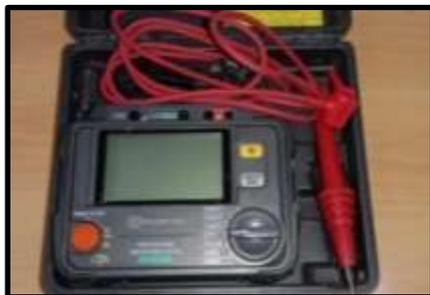
Gambar 3. Insulation Tester

Pengujian tahanan isolasi menggunakan alat ukur tahanan isolasi (Gambar 3) 5 kV untuk sisi primer dan 500 V untuk sisi sekunder. Berfungsi untuk mengetahui kualitas tahanan isolasi pada trafo tegangan tersebut. Pencatatan hasil pengukuran dilakukan pada saat 15 - 30 detik. Batasan tahanan isolasi pada LA sesuai dengan buku pedoman pemeliharaan peralatan dan menurut Standard VDE (*catalogue 228/4*) minimum besarnya tahanan isolasi kumparan trafo, pada suhu operasi dihitung 1 GΩ [8].

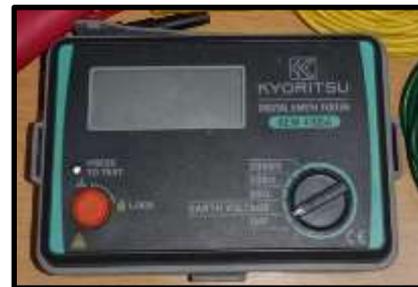
Gambar 5. Earth Tester

Pengujian tahanan tanah dilakukan untuk mengetahui berapa tahanan tanah pada LA. Besarnya tahanan tanah dapat mempengaruhi keamanan para personil pemeliharaan ataupun operasional gardu induk terhadap bahaya tegangan sentuh. Pengujian tahanan tanah dilakukan dengan menggunakan alat *Earth Tester*. Sistem pentanahan adalah sistem hubungan penghantar yang menghubungkan sistem, peralatan dan instalasi dengan bumi/tanah sehingga dapat mengamankan manusia dari sengatan listrik, dan mengamankan komponen-komponen instalasi dari bahaya tegangan/ arus abnormal. Oleh karena itu, sistem pentanahan menjadi bagian esensial dari sistem tenaga listrik[10].
