RANCANG BANGUN TEST LEAK AFTER COOLER D375-6R KOMATSU

DESIGN AND BUILDING OF THE LEAK AFTER COOLER TEST D375-6R KOMATSU

Yudi Kurniawan^{1*}, Yolanda Vivina Mithaya Sumartono², Muhammad Arya David Saputra³
^{1,2,3}Jurusan Teknik Mesin Politeknik Negeri Balikpapan, Jalan Soekarno Hatta KM.8, Balikpapan

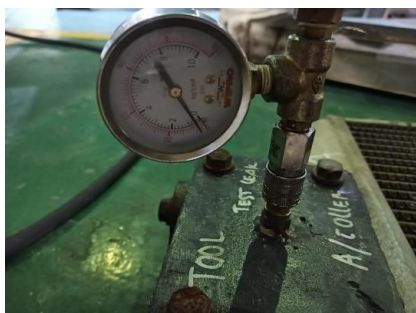
1. Langkah pertama, Pasang spesial tool after cooler D375-6R pada komponen after cooler melalui lubang after cooler sampai rapat
2. Masukkan air pressure gauge pada coupler special tool.
3. Berikan tekanan angin 0,8 kg/cm² atau 12 psi selama waktu selama 3 menit.

Gambar 3. Proses pengujian tool test leak dengan tekanan angin

4. Amati air pressure gauge tersebut apakah tekanan tetap atau tekanan menurun, jika tekanan itu menurun maka pada komponen after cooler itu terdapat kebocoran.
5. Apabila terjadi kebocoran, rendam after cooler pada bak penampungan yang berisi air hangat
6. Kebocoran akan terlihat pada bagian yang mengeluarkan gelembung udara.
