STUDI PENYEBAB TINGGINYA PENGGUNAAN BAHAN BAKAR PADA PC 200-8 PT UT SITE SANGA SANGA

STUDIES OF THE CAUSES OF HIGH FUEL CONSUMPTION ON PC 200-8 AT PT UT SITE SANGA SANGA

Ida Bagus Dharmawan^{1*}, Zulkifli², Nugroho Adji Prasetyo³

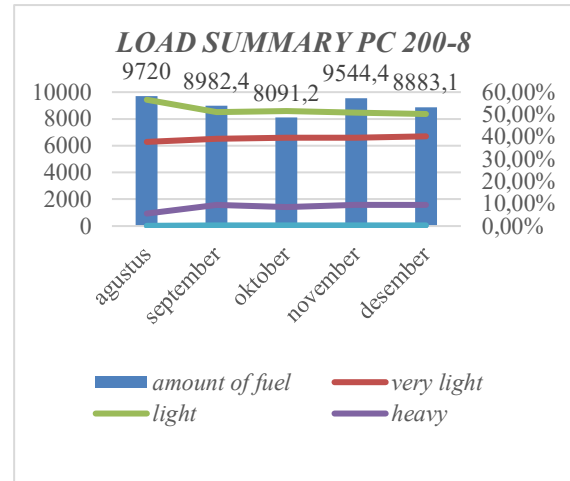
Gambar 1. Load Summary PC 200-8

Bisa dilihat dari gambar 1. diagram diatas bahwa beban yang ditanggung PC 200-8 tergolong wajar tapi untuk memastikan setiap faktor yang ada tim analis *check* pemakaian *working ratio* PC 200-8 juga. *Working ratio mode* sendiri adalah pengaturan rasio beban kerja yang dapat dipilih pada mesin PC 200-8. Jika *working ratio mode* tidak diatur dengan tepat sesuai dengan tuntutan pekerjaan, mesin dapat beroperasi pada rasio yang tidak optimal, yang menyebabkan pemborosan bahan bakar.

Ada ketidakwajaran penggunaan *working mode ratio* oleh operator dalam 5 bulan terakhir, dimana pemakaian *P-Mode* terlalu sering dipakai mengingat bahwa data yang dilampirkan di gambar 4.4 *load* jenis *light* sangat tinggi. Dan juga melihat dari data *komtrax* pada gambar 4.6 terlihat di kolom *E-Mode recommendations*, sistem monitor panel cukup sering memberikan saran pada operator untuk menggunakan *E-mode* dalam penggunaan unit. Namun untuk memperkuat dugaan ini, dalam penggunaannya PC 200-8 *mode-mode* tersebut biasa juga digunakan bukan hanya disebabkan karena *load* yang ditanggung melampaui batas maksimal, tapi juga dari medan yang dilalui oleh PC 200-8. Berikut dokumentasi medan yang dilalui PC 200-8 di *site* sanga-sanga.

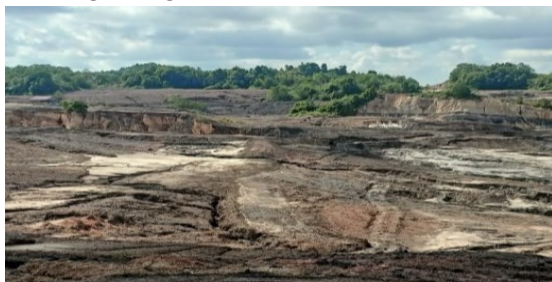
Gambar 3. Medan yang Diakses Unit

Medan yang diakses oleh unit excavator PC 200-8 di *site* lebih sering terjadi dikualifikasi daerah berbatu dan juga sedikit berlumpur ketika hujan, yang normal memang diperuntukkan dilalui PC 200-8. Ini menunjukkan adanya kejanggalan yang dapat mempengaruhi konsumsi bahan bakar. Seharusnya Pada kondisi normal dengan beban kerja yang sesuai kapasitas mesin dan medan tanah datar, tingkat konsumsi bahan bakar tetap stabil dan sesuai dengan standar produsen.

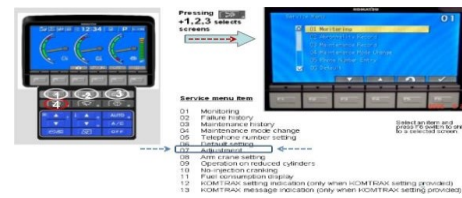
Gambar 10. Tampilan Menu Awal

- b. *Adjustment torque absorption of pump* : Berikut langkah langkahnya :
- c) Masuk ke menu *service* dengan menekan 4 + 1,2,3
- d) Turunkan *cursor* kemenu 07 (*Adjusment*) dengan cara menekan F3(↑) /F4(↓) kemudian tekan F6(√) seperti gambar dibawah.

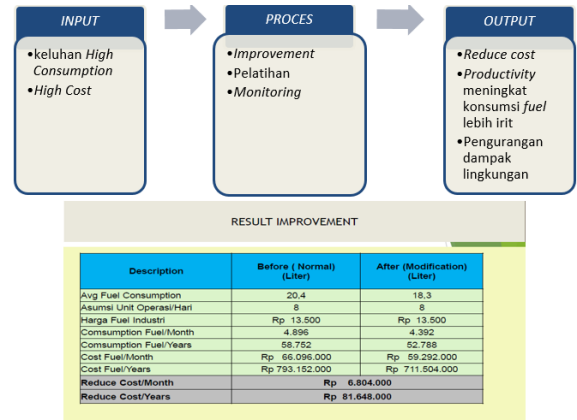
Gambar 12. Data Laporan Pemantauan Unit

Proses *monitoring* menjadi hal penting dalam mengevaluasi apakah ada peningkatan konsumsi bahan bakar yang signifikan setelah *improvement* dilakukan. Data tentang jumlah bahan bakar yang digunakan oleh PC 200-8 akan dikumpulkan dan dicatat secara berkala selama periode tertentu. Dilakukan pengawasan terhadap parameter-parameter penting seperti tingkat konsumsi bahan bakar, performa mesin, dan emisi gas buang kendaraan. Hal ini dilakukan dengan tujuan untuk mengevaluasi apakah perbaikan yang telah diimplementasikan sebelumnya mampu memberikan hasil yang signifikan. Data-data tersebut kemudian dianalisis oleh tim analis untuk melihat apakah ada atau tidak peningkatan maupun penurunan dalam hal konsumsi bahan bakar serta hal lainnya setelah *improvement* dilakukan. Selain itu, tim analis juga melakukan komunikasi atau wawancara langsung dengan operator maupun mekanik yang bertanggung jawab atas penggunaan dan pemeliharaan PC 200-8. Dalam wawancara tersebut, mereka mencari masukan tentang

Hal ini bertujuan untuk mendapatkan pandangan langsung dari mereka yang menggunakan alat tersebut secara rutin. Melalui implementasi tindakan *monitoring* yang teliti ini, tim analis dapat memastikan bahwa *improvement* yang telah dilakukan pada PC 200-8 memberikan hasil yang diharapkan dalam hal peningkatan konsumsi bahan bakar. Jika terdapat kejanggalan atau masalah baru, langkah-langkah antisipasi perlu dipikirkan agar dapat segera diambil tindakan untuk menjaga efisiensi unit dalam keadaan tetap optimal.

Berdasarkan hasil *monitoring* yang dilakukan dibuatlah hasil *monitoring* implementasi yang diperuntukan membandingkan tingkat konsumsi bahan bakar sebelum dan sesudah implementasi tindakan perbaikan dilakukan dan Juga melihat bagaimana tanggapan *customer* setelah dilakukan *improvement*. Dapat dilihat pada gambar diatas dipetakanlah keadaan *before* dan *after* implementasi, dimana ketercapaian hasil yang ingin dicapai yaitu penurunan *fuel consumption* dan *reduce cost*. maka dapat disimpulkan bahwa langkah-langkah perbaikan yang dilakukan efektif dalam mengatasi *fuel high consumption* pada PC 200-8.

Berdasarkan gambar 11 dan 12 diatas dan data-data sebelumnya, *management fuel consumption system* yang telah dilakukan sebelumnya dipastikan berhasil, yang dapat dibuktikan dengan hal hal berikut :
