**PERBAIKAN PENGELUPASAN DAN ROMPAL BETON EKSISTING
DENGAN METODE GROUTING MICROCONCRETE**

**IMPROVEMENT OF LAMINATE AND SPALLING CONCRETE
WITH MICROCONCRETE GROUTING METHOD**

Sulardi^{1*}

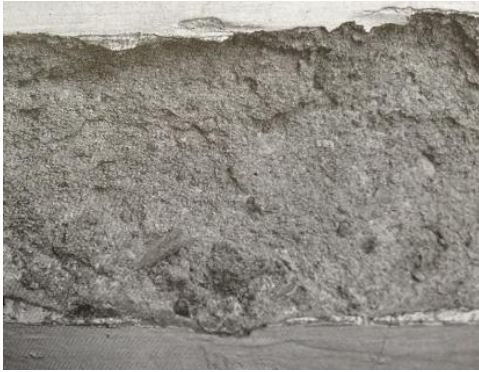
Gambar 1. Pengelupasan selimut beton

Faktor penyebab pengelupasan (*laminat*) selimut beton adalah (1) material, selimut beton mengalami tidak bonding dengan baik dengan material selimut beton penutup tulangan beton (2) spesifikasi material selimut beton tidak sama. Sedangkan penyebab rompal-rompal beton adalah (1) material, struktur beton mengalami degradasi material dan mengakibatkan korosi tulangan internal beton (2) material beton terpapar bebas dilingkungan terbuka dengan sistem pemeliharaan yang tidak baik.

yang lebih baik dibandingkan mutu beton eksisting. Metode perbaikan yang akan digunakan adalah dengan membobok permukaan selimut beton eksisting yang mengalami degradasi material (terkarbonasi) sampai dengan inti beton yang masih baik dan melapis kembali bagian permukaan yang telah dibobok (*chipping*) dengan metode *grouting* prosedur kerja ACI 224.1R-07 [1], metode kerja baku perbaikan pengelupasan (*laminat*) PT. Pertamina RU V TKI No.C-023/E15143/2011-S0[8] dan metode kerja baku perbaikan rompal beton (*spalling*) PT. Pertamina RU V TKI No.C-022/E15143/2011-S0[7].

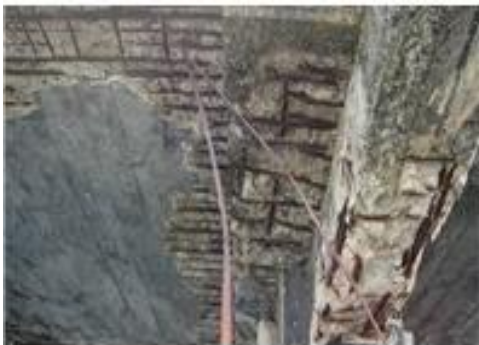
kepada terjadinya rompal-rompal (*spalling*) yaitu retak, terkontaminasi dan terkarbonasinya lapis selimut beton sehingga tulangan beton terkorosi bertambah volumenya dan mengakibatkan rompal-rompalnya beton [2]. Terhadap kondisi tersebut yang bila tidak dilakukan perawatan dan pemeliharaan secara memadai maka struktur beton akan mengarah kepada failure dan collapse.

Gambar 2. Rompal beton

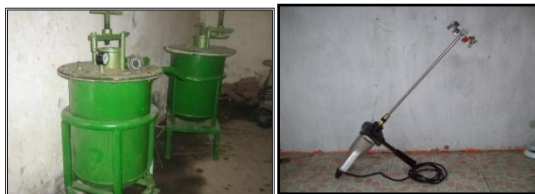
(1a)

(1b)

Gambar 1. Sagola chamber (1a) dan Mixer (1b)
