**ANALISIS GEOMETRI HASIL BORING ID EYE ROD AS REAR  
SUSPENSION 777 PADA MESIN HORIZONTAL MILLING CNC HAAS EC1600**

**THE ANALYSIS GEOMETRY BORING ID EYE ROD AS REAR SUSPENSION 777  
ON A HORIZONTAL MILLING CNC HAAS EC1600 MACHINE**

**Teguh Rifai<sup>1\*</sup>, Siska Ayu Kartika<sup>2</sup>, Muh. Amin<sup>3</sup>**

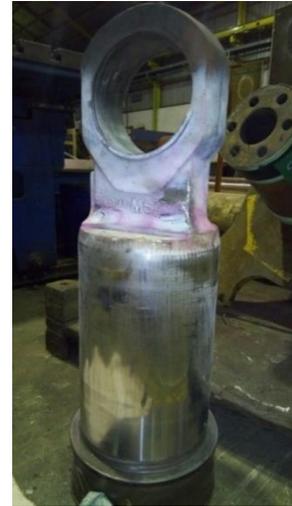
Gambar 1. Rod As Rear Suspension 777

Objek penelitian adalah *Rod As Rear Suspension 777 caterpillar*, seperti terlihat pada Gambar 1, dengan menganalisis penyimpangan geometri yang terjadi pada hasil

Pada *rear suspension*, *differential housing* menyangga *frame* dan dihubungkan dengan dua buah *radius rod* pada bagian bawahnya dan dua buah *inverted-V-shaped rod* pada bagian bawahnya serta dua buah *suspension cylinders*. Sebagai penghubung kedua sisi ujung *rod* digunakan *spherical bearings* untuk menyalurkan beban dan tenaga penggerak melalui *top* dan *bottom rod*. *Inverted-V-shaped rod* pada bagian atas juga berfungsi untuk mempertahankan titik tengah (*center*).

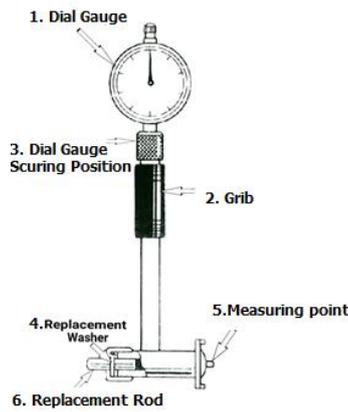
Gambar 2. Cylinder Gauge

Pengukuran *inside diameter* dapat dilakukan dengan menggunakan alat ukur yang memiliki dua sensor yang saling bertolak belakang (180°) yaitu *bore gauge/cylinder gauge*, seperti terlihat pada Gambar 2[4].

Dalam penelitian ini dilakukan pengukuran geometri hasil *boring id eye Rod As Rear Suspension 777* pada mesin *Horizontal Milling CNC Haas Ec1600* dengan menggunakan *bore gauge/cylinder gauge* menggunakan 4 sumbu pengukuran yaitu X, Y, X', Y', dimana area *Id eye* adalah area dudukan bearing dan keempat sumbu tersebut sudah mewakili kebulatan dari *id eye* (Gambar 4).

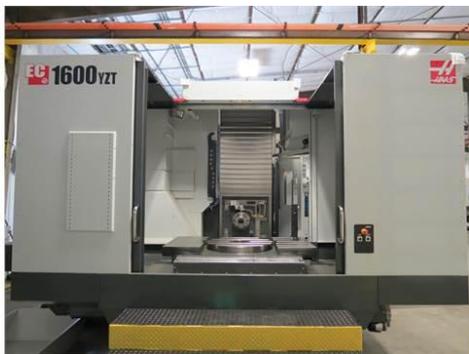
Gambar 3. Mesin Horizontal Milling CNC Haas ec1600

Mesin *milling* adalah mesin perkakas yang digunakan untuk mengerjakan atau menyelesaikan suatu benda kerja dengan menggunakan pisau *freis (cutter)* sebagai pahat penyayat yang berputar pada sumbu mesin [5].

Batasan masalah dalam penelitian ini mencakup proses *machining id bore Rod as rear suspension 777* di mesin *horizontal milling CNC Haas EC1600* (Gambar 3), variasi parameter yang digunakan adalah kedalaman pemotongan ( $a_p$ ) dan putaran *spindle* ( $n$ ). Sedangkan *Wirewelding id eye* yang digunakan adalah *Carbon Steel* jenis *flux cored arc welding K-71T*.

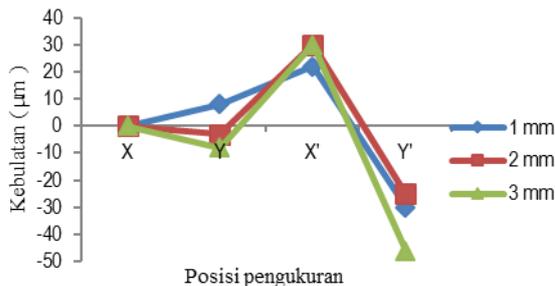
Gambar 5. Hasil pengukuran pada putaran *spinde* (n) 300 rpm

Hasil pengukuran *id eye* untuk masing-masing putaran *spindle* (n) sebesar 300, 400, dan 500 rpm disajikan dalam Tabel 1, Tabel 2, dan Tabel 3. Selain itu, hasil pengukuran *id eye* untuk masing-masing putaran *spindle* (n) dapat dilihat secara grafik seperti dalam Gambar 5, Gambar 6, dan Gambar 7.

No	part number	(n) rpm	(a <sub>p</sub> ) mm	Hasil pengukuran (µm)			
				X	Y	X'	Y'
1	BHSP 5680	300	1	0	8	22	-30
2	BHSP 5683	300	2	0	-3	30	-25
3	BHSP 5684	300	3	0	-8	30	-46

$$V_c = \frac{\pi \times d \times n}{1000} = \frac{3,14 \times 158 \times 300}{1000} = 148,836 \text{ m/menit}$$

$$V_f = f_n \times n = 0,1 \times 300 = 30 \text{ mm/menit}$$

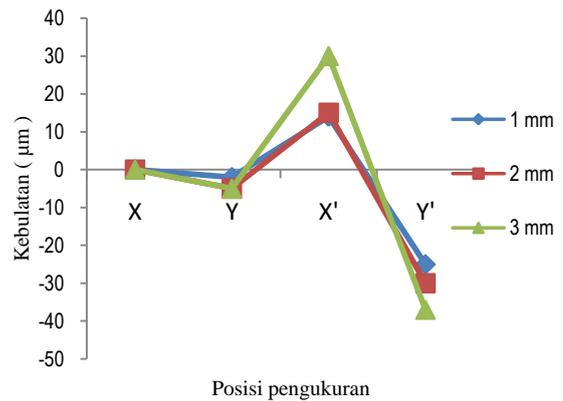
Gambar 6. Hasil pengukuran pada putaran *spinde* (n) 400 rpm

No	part number	(n) rpm	(a <sub>p</sub> ) mm	Hasil pengukuran (µm)			
				X	Y	X'	Y'
1	BHSP 5708	400	1	0	-2	14	-25
2	BHSP 5709	400	2	0	-5	15	-30
3	BHSP 5717	400	3	0	-5	30	-37

$$V_c = \frac{\pi \times d \times n}{1000} = \frac{3,14 \times 158 \times 400}{1000} = 198,448 \text{ m/menit}$$

$$V_f = f_n \times n = 0,1 \times 400 = 40 \text{ mm/menit}$$

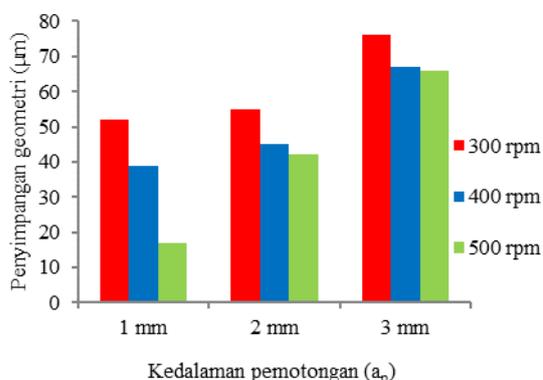
Gambar 8. Grafik perbandingan penyimpangan geometri hasil *boring id eye*

Dari Tabel 5 maka dapat dibuat grafik dalam Gambar 8. Dari Gambar 8 dapat dibaca bahwa kedalaman pemotongan ( $a_p$ ) 1 mm dengan putaran *spindle* (n) 500 rpm merupakan hasil pengukuran terkecil dengan nilai penyimpangan geometri 17  $\mu\text{m}$  dikarenakan semakin besar nilai kecepatan potong ( $V_c$ ) yaitu 248,06 m/menit dan semakin kecil kedalaman pemotongan ( $a_p$ ) maka beban yang diterima oleh *spindle* pada saat berputar lebih kecil sehingga penyimpangan geometri yang terjadi semakin kecil.

Sedangkan pada kedalaman pemotongan ( $a_p$ ) 3 mm dengan putaran *spindle* (n) 300 rpm merupakan hasil pengukuran

terbesar dengan nilai penyimpangan geometri 76  $\mu\text{m}$  dikarenakan nilai dari kecepatan pemotongan ( $V_c$ ) yang lebih kecil yaitu 148,836 m/menit dengan kedalaman pemotongan ( $a_p$ ) yang lebih besar maka beban yang diterima oleh *spindle* pada saat berputar semakin besar sehingga nilai penyimpangan geometri semakin besar.

No	Putaran <i>spindle</i> (n) rpm	Kedalaman pemotongan ( $a_p$ ) mm	Penyimpangan geometri ( $\mu\text{m}$ )
1		1	52
2	300	2	55
3		3	76
4		1	39
5	400	2	45
6		3	67
7		1	17
8	500	2	42
9		3	66

Dari hasil penelitian dan perhitungan yang telah dilakukan pada geometri hasil *boring id eye Rod As Rear Suspension 777* pada mesin *Horizontal Milling CNC Haas ec1600* dapat disimpulkan bahwa parameter dengan nilai penyimpangan geometri terkecil diperoleh pada kedalaman pemotongan ( $a_p$ ) 1 mm dan putaran *spindle* (n) 500 rpm, merupakan hasil yang diharapkan karena penyimpangan geometri adalah 17  $\mu\text{m}$  masih dalam batas toleransi  $\pm 0,02$  mm. Semakin besar nilai kedalaman pemotongan ( $a_p$ ), maka semakin besar penyimpangan geometri yang terjadi. Sedangkan semakin besar nilai kecepatan pemotongan ( $V_c$ ), maka semakin kecil penyimpangan geometri yang terjadi.
