EVALUASI PENILAIAN JALAN MENGGUNAKAN IRI ROADROID DI RUAS JALAN KABUPATEN BANYUMAS

EVALUATION OF ROAD ASSESSMENT USING IRI ROADROID IN ROAD SEGMENT OF BANYUMAS REGENCY

Rendy Dwi Pangesti^{1*}, Roselina Rahmawati²

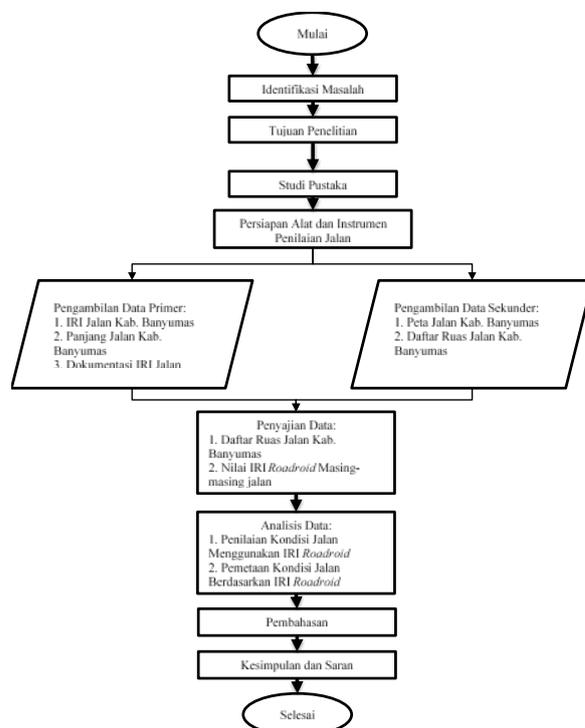
Gambar 1. Bagan Alir Penelitian

Data dan informasi yang didapat dianalisis secara kuantitatif dan visual dengan metode dari literatur, jurnal dan penelitian terdahulu. Adapun bagan alir penelitian disajikan di Gambar 1.

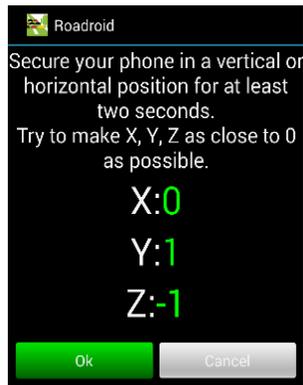
Gambar 4. Setting Posisi Smartphone^[4]

- Melakukan *setting* posisi *smartphone* dengan masuk ke dalam menu *setting*, kemudian pilih menu *fitting adjustment*. Setelah itu kemudian atur posisi

smartphone sampai nilai x, y, dan z dalam keadaan berwarna hijau seperti ditunjukkan dalam Gambar 4.

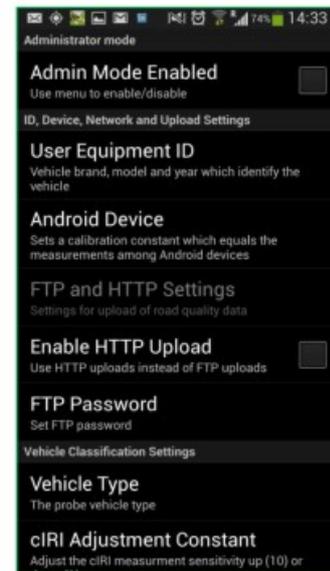
Gambar 5. Setting pada *Roadroid*^[4]

e. Memastikan bahwa beberapa pengaturan penting pada menu *setting Roadroid* sudah dilakukan dengan benar/sesuai kebutuhan seperti ditunjukkan dalam Gambar 5, antara lain:

- 1) *User Email (Equipment ID)* sudah terisi email yang benar. Email ini biasanya digunakan untuk aktifasi aplikasi.
- 2) *Vehicle Type* dipilih sesuai jenis kendaraan yang akan dipakai survei.
- 3) *Auto Photo Capture Segment Length* diisi sesuai kebutuhan jarak foto yang akan diambil (misalnya: setiap 100 m, 200m, atau 500m).
- 4) *Low Speed Lat/Lng Threshold* yaitu batas kecepatan minimal kendaraan saat survei. Batas minimal kendaraan diisi 40 km/jam.
- 5) Untuk pengaturan lain selain keterangan di atas biasanya sudah menjadi standar dari aplikasi *Roadroid* yang tidak perlu diubah lagi.

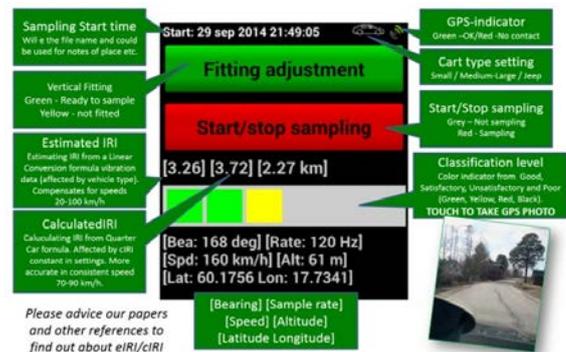
Gambar 6. Mulai Survei^[4]

f. Survei dilakukan pada permulaan ruas jalan dengan menekan menu *Start/stop sampling* kemudian memberikan keterangan nama ruas jalan yang akan disurvei lalu tekan OK. Memastikan bahwa saat kendaraan survei berjalan selalu menjaga batas minimal kecepatan untuk menjaga nilai hasil survei selalu stabil sesuai kondisi jalan. Setelah sampai pada titik akhir ruas jalan kemudian tekan menu *Start/stop sampling*. Proses ini ditunjukkan seperti Gambar 6.

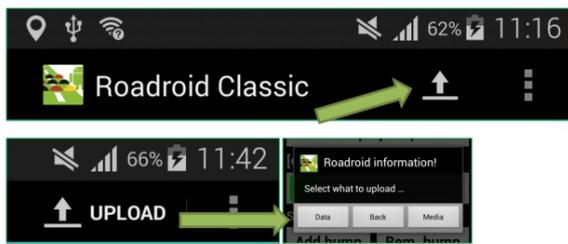
Gambar 7. Proses Upload Hasil Survei^[4]

g. Mengupload hasil survei selama 2 kali dalam bentuk data dan media. Data merupakan keterangan IRI hasil survei, sedangkan media berisi foto-foto hasil survei. Pada saat proses ini pastikan bahwa sinyal internet dalam kondisi baik. Proses ini ditunjukkan dalam Gambar 7.

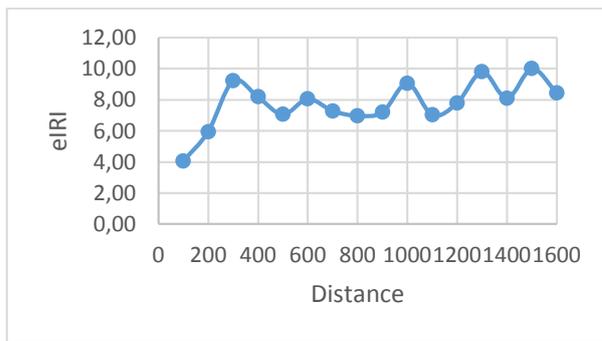
Gambar 8. Nilai IRI Roadroid Ruas (1) Lingkar Barat Ajibarang

Apabila dilihat dari nilai eIRI rata-rata yang diperoleh pada ruas Jalan (1) Lingkar Barat Ajibarang memiliki nilai 7,76 maka dapat disimpulkan ruas Jalan (1) Lingkar Barat Ajibarang memiliki kondisi jalan Sedang, berdasarkan peraturan yang terkait. eIRI merupakan *extensive* IRI dimana penggunaan eIRI sangat sensitif terhadap kekasaran jalan. eIRI tersebut memiliki *range* kecepatan dalam pengumpulan data antara 20-100 km/Jam, sedangkan cIRI memerlukan kecepatan antara 60-90 km/jam dengan kecepatan stabil. Sehingga dalam penelitian ini menggunakan eIRI yang terdapat dalam IRI *Roadroid*. Pengukuran nilai IRI *Roadroid* pada ruas jalan sesuai Tabel 2 dapat digambarkan tingkat ketidakrataaan jalan atau road roughness. Ketidakrataaan Jalan (1) Lingkar Barat Ajibarang disajikan dalam Gambar 8.

Gambar diatas merupakan hasil penilaian eIRI yang ditampilkan secara grafik pada ruas (1) Lingkar Barat Ajibarang. Ruas jalan sepanjang 1.60 km tersebut telah dilakukan penilaian IRI menggunakan Roadroid pada setiap 100 m panjang jalan, tampak pada gambar tersebut terjadi perbedaan nilai eIRI setiap 100 m panjang jalan.

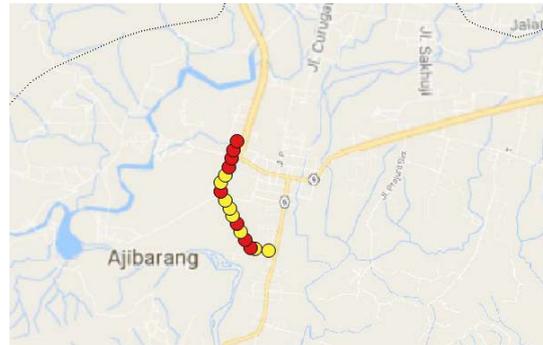
Gambar 9. Ruas Jalan Tinjauan (1) Lingkar Barat Ajibarang

Hasil dari survei IRI Roadroid diolah kedalam bentuk map, yaitu dengan menggunakan aplikasi QGIS 2.8.1. Nilai IRI Roadroid di tinjauan secara berurutan ditunjukkan pada Gambar 9 sampai 18. Gambar peta tersebut terdapat empat warna yang menggambarkan kondisi jalan pada masing-masing ruas jalan. Ruas jalan warna hijau menggambarkan bahwa ruas jalan memiliki kondisi yang baik, warna kuning menggambarkan bahwa ruas jalan memiliki

kondisi yang sedang, warna merah ruas jalan memiliki kondisi yang rusak ringan dan apabila terdapat warna hitam menandakan rusak berat.

Pada Gambar peta Roadroid diatas dapat dilihat bahwa ruas jalan Ruas Jalan Tinjauan (1) Lingkar Barat Ajibarang memiliki kondisi yang sedang (Nilai eIRI = 7.76). Tampak pada ruas jalan tersebut didominasi dengan warna merah dan kuning, yang berarti jalan tersebut dalam kondisi sedang sampai rusak ringan.

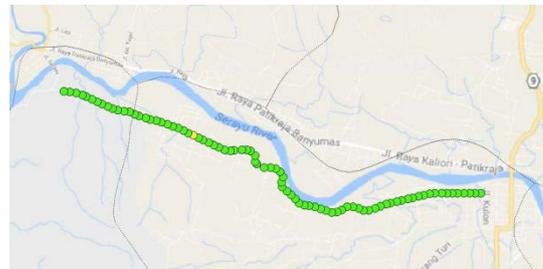
Gambar 10. Ruas Jalan Tinjauan (2) Banyumas-Mandirancan

Pada Gambar peta Roadroid diatas dapat dilihat bahwa ruas jalan Ruas Jalan Tinjauan (2) Banyumas-Mandirancan memiliki kondisi yang baik (Nilai eIRI = 2.02). Tampak pada ruas jalan tersebut didominasi dengan warna hijau.

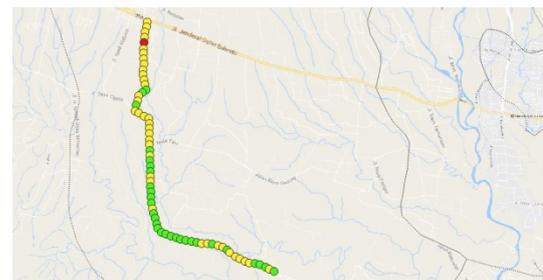
Gambar 11. Ruas Jalan Tinjauan (3) Cilongok-Jatisaba

Pada Gambar peta *Roadroid* diatas dapat dilihat bahwa ruas jalan Ruas Jalan Tinjauan (3) Cilongok Tianjauan–Jatisaba memiliki kondisi yang sedang (Nilai eIRI = 5.71). Tampak pada ruas jalan tersebut didominasi dengan warna kuning dan terdapat satu titik ruas berwarna merah.

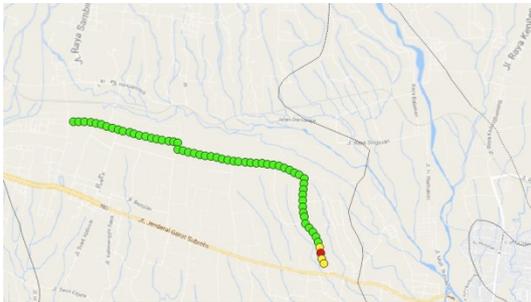
Gambar 12. Ruas Jalan Tinjauan (4) Langgongsari–Panembangan

Pada Gambar peta *Roadroid* diatas dapat dilihat bahwa ruas jalan Ruas Jalan Tinjauan (4) Langgongsari–Panembangan memiliki kondisi yang baik (Nilai eIRI = 1.79). Tampak pada ruas jalan tersebut didominasi dengan warna hijau.

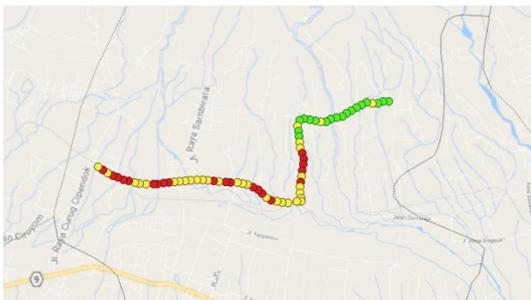
Gambar 13. Ruas Jalan Tinjauan (5) Karangtengah–Gununglurah

Pada Gambar peta *Roadroid* diatas dapat dilihat bahwa ruas jalan Ruas Jalan Tinjauan (5) Karangtengah–Gununglurah memiliki kondisi yang sedang (Nilai eIRI = 4.49). Tampak pada ruas jalan tersebut didominasi dengan warna merah dan kuning.

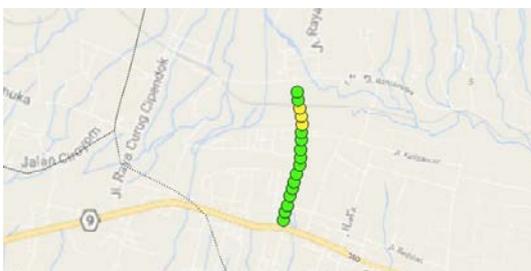
Gambar 14. Ruas Jalan Tinjauan (6) Pernasidi–Panembangan

Pada Gambar peta *Roadroid* diatas dapat dilihat bahwa ruas jalan Ruas Jalan Tinjauan (6) Pernasidi–Panembangan memiliki kondisi yang baik (Nilai eIRI = 2.99). Tampak pada ruas jalan tersebut didominasi dengan warna hijau.

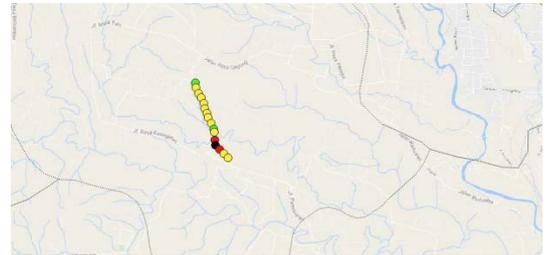
Gambar 15. Ruas Jalan Tinjauan (7) Jatisaba–Dukuh Duren Kasegeran

Pada Gambar peta *Roadroid* diatas dapat dilihat bahwa ruas jalan Ruas Jalan Tinjauan (7) Jatisaba–Dukuh Duren Kasegeran memiliki kondisi yang sedang (Nilai eIRI = 6.17). Tampak pada ruas jalan tersebut didominasi dengan warna kuning, terdapat dua titik ruas jalan yang berwarna merah dan satu titik ruas berwarna hitam yaitu ruas tersebut memiliki kondisi jalan yang rusak berat.

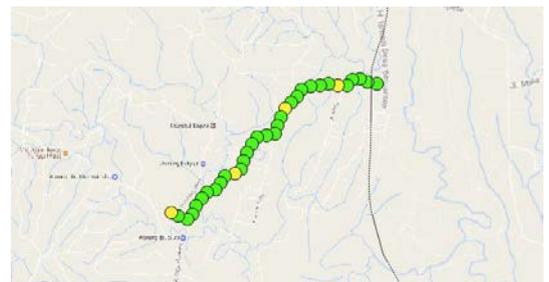
Gambar 16. Ruas Jalan Tinjauan (8) Jingsang–Batuanten

Pada Gambar peta *Roadroid* diatas dapat dilihat bahwa ruas jalan Ruas Jalan Tinjauan (8) Jingsang–Batuanten memiliki kondisi yang baik (Nilai eIRI = 2.93). Tampak pada ruas jalan tersebut didominasi dengan warna hijau.

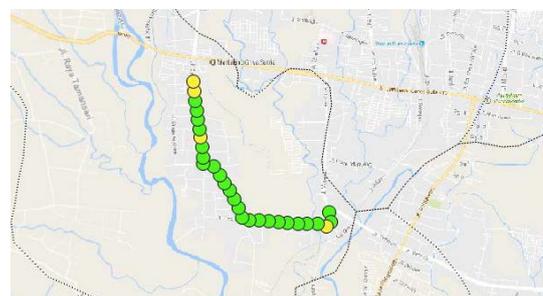
Gambar 17. Ruas Jalan Tinjauan (9)
Karanglewas-Pangebatan

Pada Gambar peta *Roadroid* diatas dapat dilihat bahwa ruas jalan Ruas Jalan Tinjauan (9) Karanglewas–Pangebatan memiliki kondisi yang baik (Nilai eIRI = 2.78). Tampak pada ruas jalan tersebut didominasi dengan warna hijau.

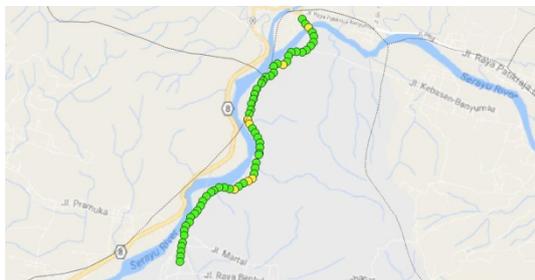
Gambar 18. Ruas Jalan Tinjauan (10) Patikraja–
Kebasen

Pada Gambar peta *Roadroid* diatas dapat dilihat bahwa ruas jalan Ruas Jalan Tinjauan (10) Patikraja–Kebasen memiliki kondisi yang baik (Nilai eIRI = 3.00). Tampak pada ruas jalan tersebut didominasi dengan warna hijau.
