Investigasi Lift Cylinder Rod Drift Pada Wheel Loader WA 600-3a

Wahyu Anhar^{1*}, Muhammad Faisal²

^{1,2}Jurusan Teknik Mesin, Politeknik Negeri Balikpapan, Jalan Soekarno-Hatta km. 8, Balikpapan

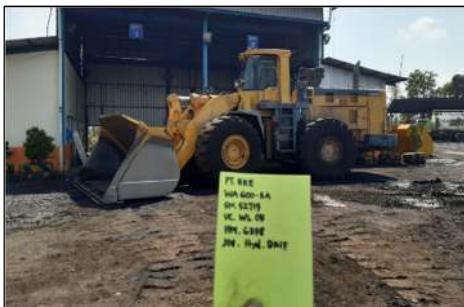
Gambar 1. Unit *wheel loader* WA 600-3A

Artikel ini disusun berdasarkan studi kasus permasalahan yang terjadi pada sistem hidrolik *attachment* (peralatan kerja) unit *wheel loader* WA 600-3A Komatsu dengan *machine serial number* 52719. Permasalahan yang terjadi pada sistem hidrolik tersebut adalah terjadinya penurunan (*drift*) pada *lift cylinder rod* diluar standar unit. *Hours meter* (HM) unit ketika terjadi permasalahan *lift cylinder rod drift* adalah HM 6.398. Unit *wheel loader* WA 600-3A yang mengalami *lift cylinder rod drift* seperti ditunjukkan dalam Gambar 1.
