## Identifikasi Jenis Kerusakan Jalan Pada Jalan Pramuka, Kecamatan Banyumanik, Kota Semarang STA 0 + 199,8 – STA 3 + 000 dengan Metode PCI (*Pavement Condition Index*)

**Roselina Rahmawati<sup>1</sup>, Leily Fatmawati<sup>2\*</sup>, Supriyadi<sup>3</sup>, Tedjo Mulyono<sup>4</sup>, Warsiti<sup>5</sup>, Sudarmono<sup>6</sup>, Sukoyo<sup>7</sup>, Karnawan Joko Setyono<sup>8</sup>, Baiq Heny Sulistiawati<sup>9</sup>, Rendy Dwi Pangesti<sup>10</sup>**

*<sup>1\*,2,3,4,5,6,7,8,9,10</sup>Politeknik Negeri Semarang*

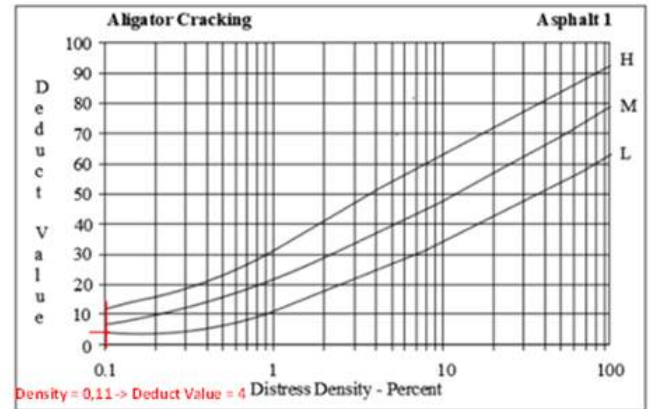
Gambar 1. Grafik hubungan density dan deduct value STA 0 + 199,8 – 0 + 221

| No | STA | Density (%) | Deduct Value |
|---|---|---|---|
| 1 | 0 + 199,8 - 0 + 221 | 0,11 | 4 |

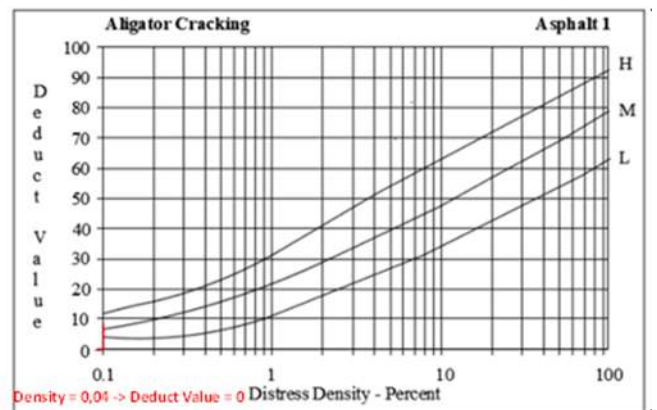
Gambar 2. Grafik hubungan *density* dan *deduct value* STA 0 + 221 – 0 + 226,7

| No | STA | Density (%) | Deduct Value |
|---|---|---|---|
| 2 | 0 + 221 - 0 + 226,7 | 0,04 | 0 |

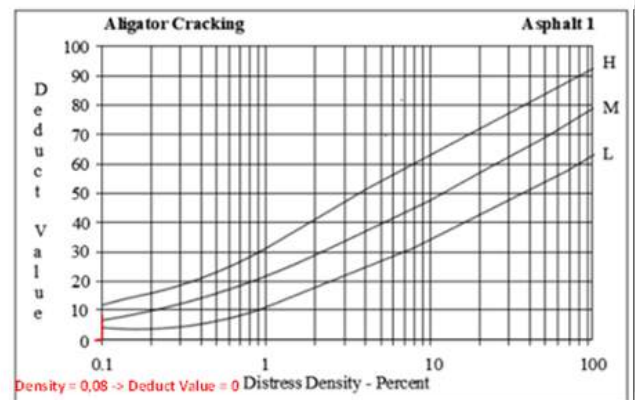
Gambar 3. Grafik hubungan density dan deduct value STA 0 + 226,7 – 0 + 394,8

| No | STA | Density (%) | Deduct Value |
|---|---|---|---|
| 3 | 0 + 226,7 - 0 + 394,8 | 0,08 | 0 |

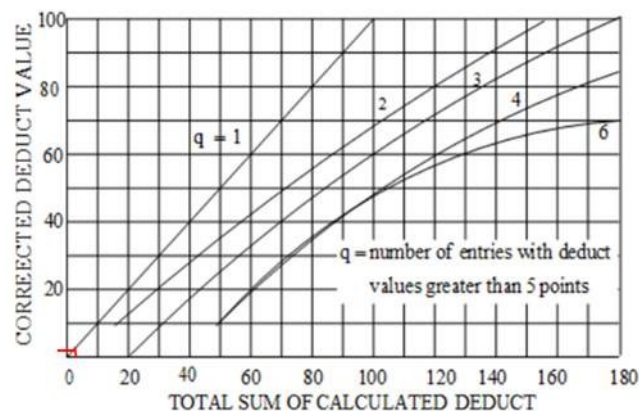
Gambar 4. Grafik hubungan Total Deduct Value (TDV) = 4 ;  $Q = 1$  dan *corrected deduct value* (CDV) = 3 pada STA 0 + 199,8 – 0 + 221

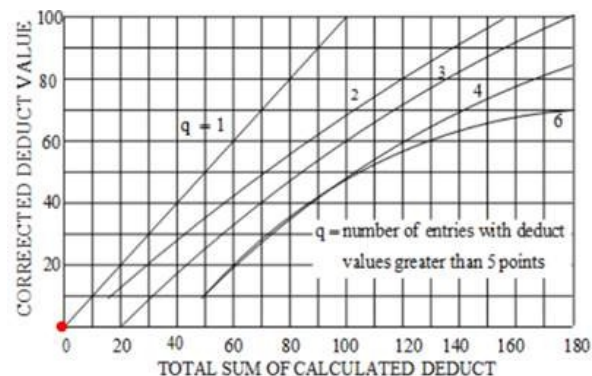
Gambar 5. Grafik hubungan Total Deduct Value (TDV) = 0 ;  $Q = 1$  dan *corrected deduct value* (CDV) = 0 pada STA 0 + 221 – 0 + 226,7

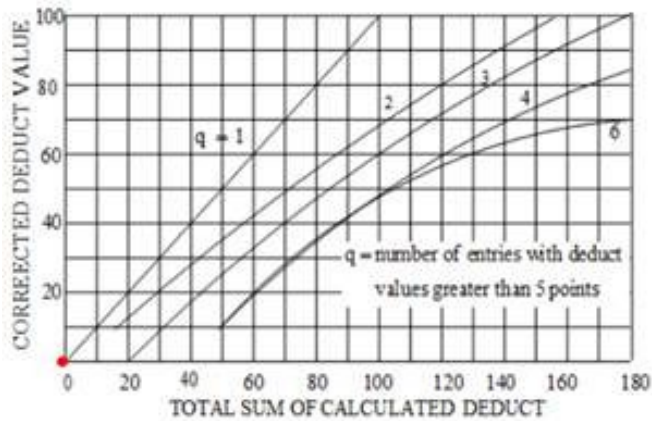
Gambar 6. Grafik hubungan *Total Deduct Value* (TDV) = 0 ;  $q = 1$  dan *corrected deduct value* (CDV) = 0 pada STA 0 + 226,7 – 0 + 394, 8
