Identifikasi Jenis Kerusakan Jalan Pada Jalan Pramuka, Kecamatan Banyumanik, Kota Semarang STA 0 + 199,8 – STA 3 + 000 dengan Metode PCI (*Pavement Condition Index*)

Roselina Rahmawati¹, Leily Fatmawati^{2*}, Supriyadi³, Tedjo Mulyono⁴, Warsiti⁵, Sudarmono⁶, Sukoyo⁷, Karnawan Joko Setyono⁸, Baiq Heny Sulistiawati⁹, Rendy Dwi Pangesti¹⁰

^{1*,2,3,4,5,6,7,8,9,10}Politeknik Negeri Semarang

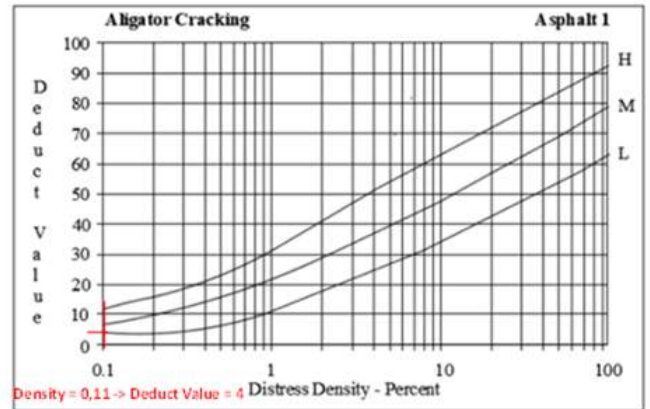
Gambar 1. Grafik hubungan density dan deduct value STA 0 + 199,8 – 0 + 221

| No | STA | <i>Density</i> (%) | <i>Deduct Value</i> |
|---|---|---|---|
| 1 | 0 + 199,8 - 0 + 221 | 0,11 | 4 |

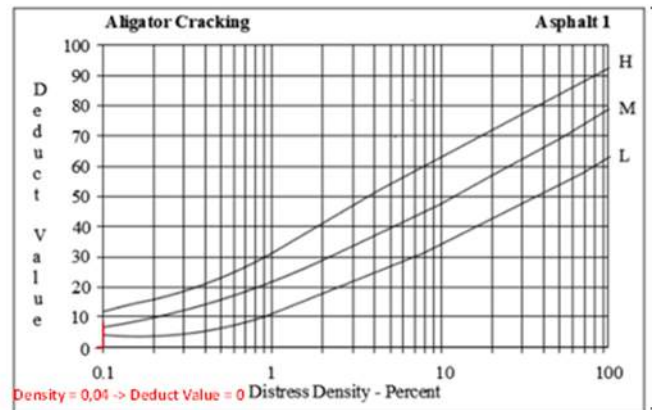
Gambar 2. Grafik hubungan *density* dan *deduct value* STA 0 + 221 – 0 + 226,7

| No | STA | <i>Density</i> (%) | <i>Deduct Value</i> |
|---|---|---|---|
| 2 | 0 + 221 - 0 + 226,7 | 0,04 | 0 |

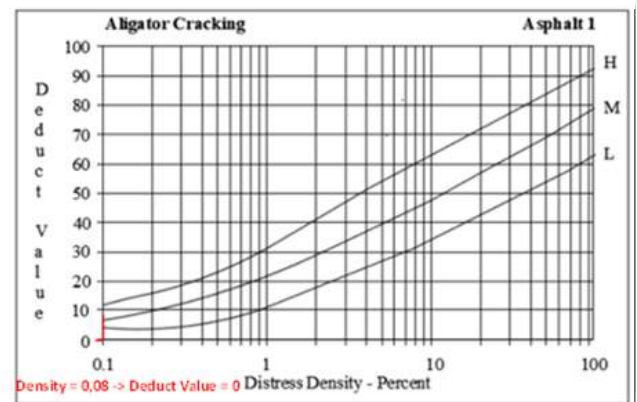
Gambar 3. Grafik hubungan density dan deduct value STA 0 + 226,7 – 0 + 394, 8

| No | STA | <i>Density</i> (%) | <i>Deduct Value</i> |
|---|---|---|---|
| 3 | 0 + 226,7 - 0 + 394,8 | 0,08 | 0 |

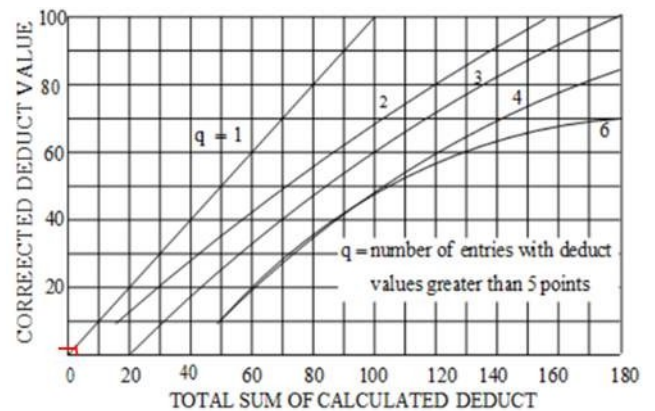
Gambar 4. Grafik hubungan Total Deduct Value (TDV) = 4 ; Q = 1 dan corrected deduct value (CDV) = 3 pada STA 0 + 199,8 – 0 + 221

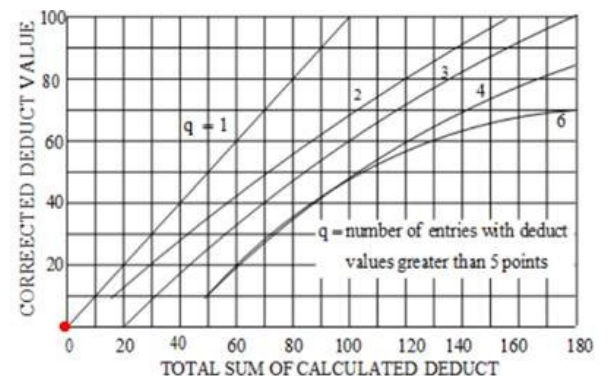
Gambar 5. Grafik hubungan Total Deduct Value (TDV) = 0 ; Q = 1 dan corrected deduct value (CDV) = 0 pada STA 0 + 221 – 0 + 226,7

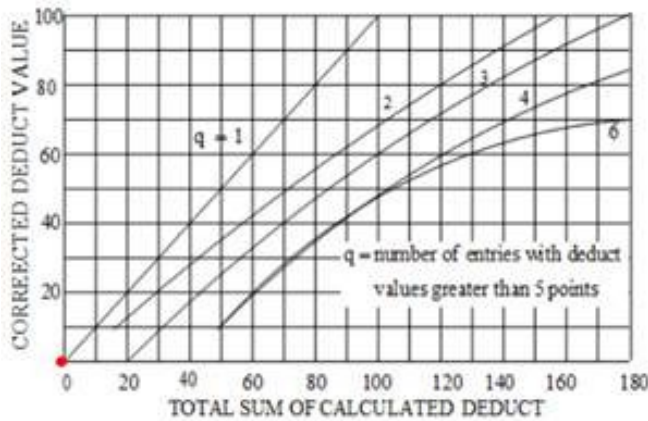
Gambar 6. Grafik hubungan *Total Deduct Value* (TDV) = 0 ; $q = 1$ dan *corrected deduct value* (CDV) = 0 pada STA 0 + 226,7 - 0 + 394, 8
