Investigasi Patahan *Spring Bolt* pada *Front Leaf Spring*

Wahyu Anhar^{1*}

¹Jurusan Teknik Mesin, Politeknik Negeri Balikpapan

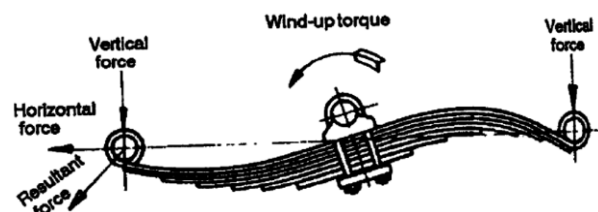
Gambar 6. Gaya-gaya yang terjadi pada *leaf spring*

Spring bolt sebagai pengunci *leaf spring* dapat mengalami gaya statik berupa torsi, geser, tarik, atau bending, dan juga gaya dinamik berupa *fatigue* (termasuk getaran), atau kejut [12]. Sesuai dengan fungsi suspensi yaitu menopang kendaraan, meredam kejutan, dan menstabilkan kendaraan terhadap permukaan jalan, sehingga hanya gaya-gaya tersebut yang dapat menyebabkan perpatahan *spring bolt*. Ilustrasi pembebanan yang terjadi pada *leaf spring* (berpengaruh terhadap *spring bolt*) seperti diperlihatkan Gambar 6.

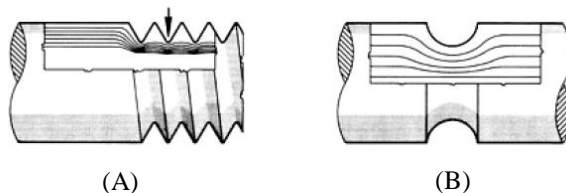
Gambar 8. Konsentrasi tegangan pada: (A) ulir; (B) *groove* [12]

tegangan dapat menyebabkan perpatahan. Terjadinya penurunan kekuatan komponen dikarenakan bagian *groove* dan ulir merupakan daerah konsentrasi tegangan (*stress raiser*) [12]. Gambar 8 menunjukkan ilustrasi peningkatan konsentrasi tegangan akibat adanya *groove* dan ulir.
