ANALISIS JATUH TEGANGAN PADA PENYULANG S-1 DI GARDU INDUK MANGGAR SARI BALIKPAPAN

ANALYSIS OF VOLTAGE DROP IN BALIKPAPAN'S S-1 FEEDING AT THE MANGGAR SARI BALIKPAPAN SUBSTATION

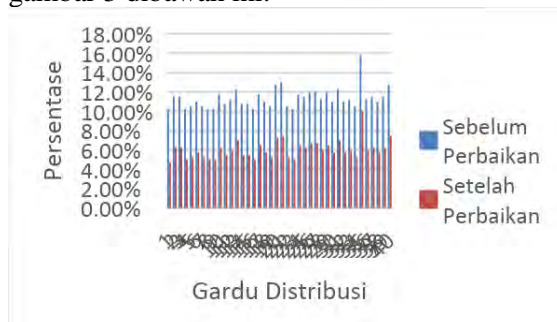
Gambar 3. Perbandingan Sebelum dan Setelah Perbaikan Jatuh tegangan Menggunakan *Tap Changer*

sebesar 0.063 kV atau 15.75% dari tegangan nominal 0.400 kV. Dengan tegangan kirim (Bus T-101) sebesar 18.024 kV atau 90.12% dari tegangan nominal 20 kV dan tegangan terima (Bus Td-101) sebesar 0.337 kV atau 84.251% dari tegangan nominal 0.400 kV. Setelah mengubah tap changer, jatuh tegangan pada gardu distribusi AMB 0455 sebesar 0.04 kV atau 10.00% dari tegangan nominal 0.400 kV. Dengan tegangan kirim (Bus T-101) sebesar 19.089 kV atau 95.445% dari tegangan nominal 20 kV dan tegangan kirim (bus Td-101) sebesar 0.360 atau 90.00% dari tegangan nominal 0.400 kV. Hal ini dikarenakan dengan menaikkan 5% dari tegangan nominal 20 kV pada sisi sekunder transformator daya (T1).

Perbandingan jatuh tegangan pada transformator distribusi yang mengalami jatuh tegangan dan tidak sesuai dengan standar PLN yaitu kurang lebih 10%. Menggunakan *tap changer* dengan menaikkan tegangan pada sisi sekunder pada transformator daya sebesar 5%, sehingga terjadi kenaikan tegangan. Misalnya pada transformator LMR 0325 yang sebelumnya tegangan yang terima sebesar 0.359 kV atau 89.75% menjadi 0.381 kV atau 95.25%. adapun perbandingan sebelum perbaikan dan setelah perbaikan jatuh tegangan pada transformator distribusi dapat dilihat pada gambar 3 dibawah ini:
