**KAJIAN PERBAIKAN TATA LETAK WORKSHOP DI PT UNITED
TRACTORS SITE SEPARI**

**STUDY TO IMPROVE WORKSHOP LAYOUT AT PT UNITED TRACTORS
SITE SEPARI**

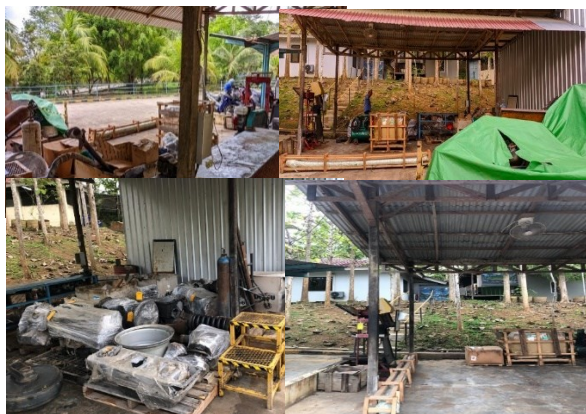
Gambar 1. Keadaan *Workshop*

Workshop di cabang Tenggarong Seberang memiliki tata letak yang buruk. Komponen-komponen diletakkan secara tidak teratur dan dapat menghambat pengerjaan. Selain itu, *workshop* tersebut juga tidak aman karena tata letak komponen yang berserakan, tinggi atap yang tidak sesuai, tidak adanya alat pemadam kebakaran, simbol warna pada lantai, dan penerangan yang kurang pada saat malam hari.
